Munkácsy Mihály *Krisztus Pilátus előtt* című óriásképeinek restaurálása

Szentkirályi Miklós

A Krisztus Pilátus előtt című festmény restaurálás előtti állapota

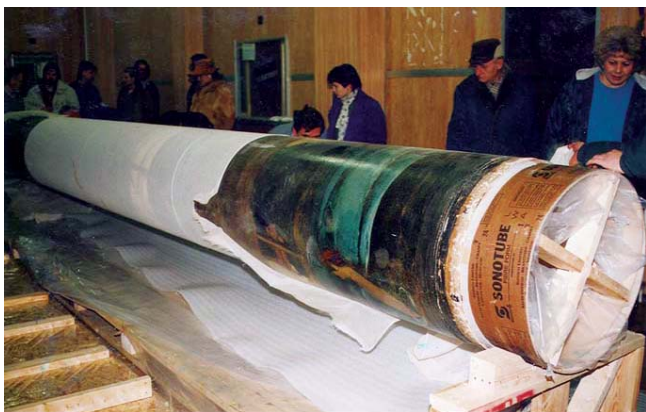
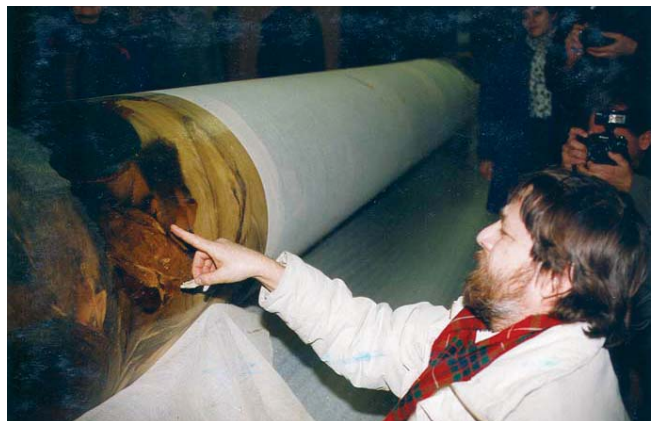
1. kép. Munkácsy Mihály: Krisztus Pilátus előtt című festménye feltekert állapotban érkezett Magyarországra.

A képet gondosan csomagolták, és hogy a festékréteg a feltekerés miatt ne sérüljön, felületét gézzel ragasztották le. (1–2. kép) Ez felesleges óvintézkedésnek bizonyult, ugyanis annak ellenére, hogy a ragasztóanyag vízzel könnyen leoldható volt, komoly problémát jelentett, hogy nedves közeg hatására a lakkréteg „beütött”, kékfátyolosodott, és a számtalan mikro- és makro-repedés miatt opálosodott. (3. kép) Ez a jelenség a tisztítás-feltárás előtt elvégzett

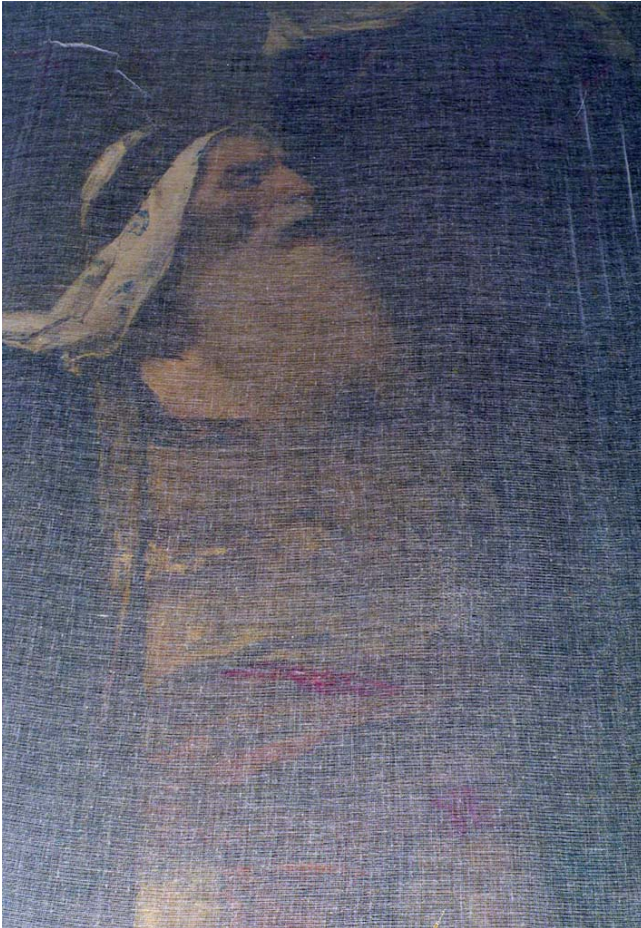
2. kép. A gézzel leragasztott képfelület részlete.

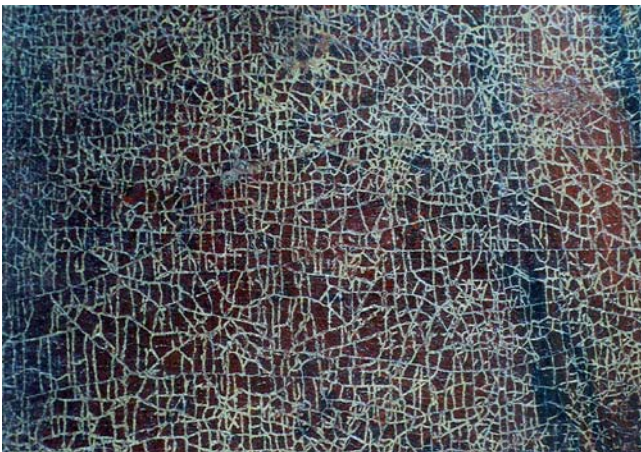
3. kép. Az opálosodott lakkréteg repedései.

lakkregenerálással megszüntethető volt. A festmény az erősen elsárgult, igen vastag, jótékony hatású lakkrétegnek köszönhetően épnek tűnt. Az UV-lumineszcens és infravizsgálat eredménye már nem ilyen ép felületet rögzített, majd a kutatófeltárások is igazolták, hogy a Golgotához hasonlóan a számtalan szállítást, fel és letekerést, a tűzvész következményeit és a nem mindig sikeres restaurálási próbálkozásokat a kép igencsak megsínylette.

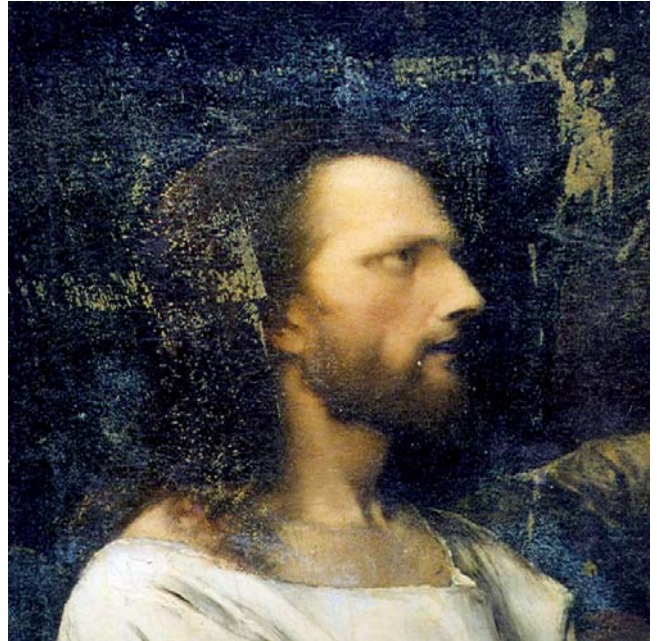
4. kép. A felületbe nyomódott négyzetháló.

Tovább vizsgálva a festményt az alkalmazott anyagok és eljárások alapján megállapítottuk, hogy az első nagy restaurálás, a megcsonkított szélek kiegészítése és a dublizálás a Golgota javításával egy időben készülhetett. A Golgota restaurálása során tapasztalt, 40×40 cm-es, a kép felületébe nyomódott négyzetháló itt is határozottan megjelent, ugyanígy a számtalan hasadás és hiány javításainak nyoma. (4. kép) Mindezek alapján számolnunk kellett a korábban alkalmazott radikális tisztítási kísérlet következményeivel, illetve azzal, hogy a festmény nagy része átfestett.

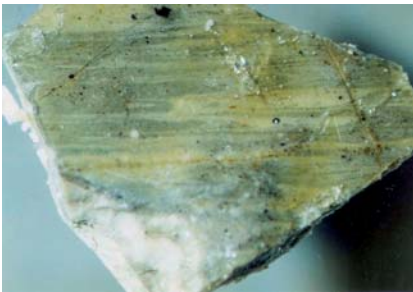
8. a. kép. Mikroszkópos felvétel (48x) a Krisztus alak ruhájának árnyékolt részéből tisztítás előtt vett F2 számú mintáról. A világos és sötétebb rész a felszínen keveredik, az ecsethúzás nyoma is látszik.

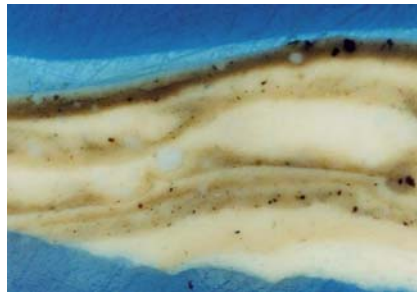
8. b. kép. Az F2-es minta keresztmetszet csiszolatának mikroszkópos felvétele (240x). A festékkeredés a mélyebb rétegekben is felfedezhető: a rétegek egymásba folynak, mert még száradás előtt került rájuk a következő nedves réteg.

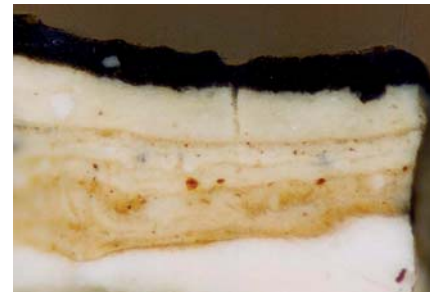
8. c. kép. A Krisztus alak ruhájából vett F5-ös minta mikroszkópos keresztmetszete (370x) Míg az alapozás általában két rétegű volt, itt a rétegek között egy harmadik is megtalálható, melynek érdekessége, hogy nem homogén.

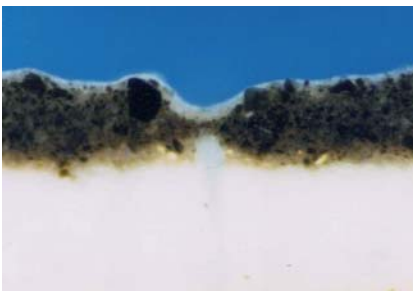
8. d. kép. Az F5-ös minta keresztmetszetének részlete, lumineszcens felvétel (930x). A repedésbe befolyt lakkréteg és a vékony festékréteg később került a képre.

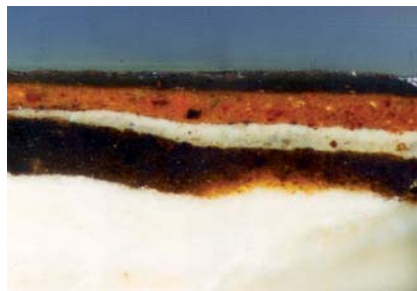
9. a. kép. A háttérből vett H5 minta mikroszkópos keresztmetszete (370x). A boltív narancsszínű ornamentikája. A narancsszínű réteg alatt a világos szín a minta kontúrja. A narancs fölötti sötét réteg lakk.

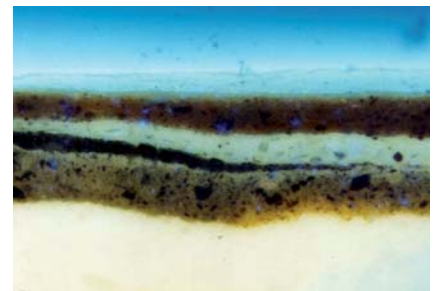
9. b. kép. A H5 minta keresztmetszet csiszolatának lumineszcens felvétele (450), amelyen legalább két különböző lakkréteget lehet megkülönböztetni.

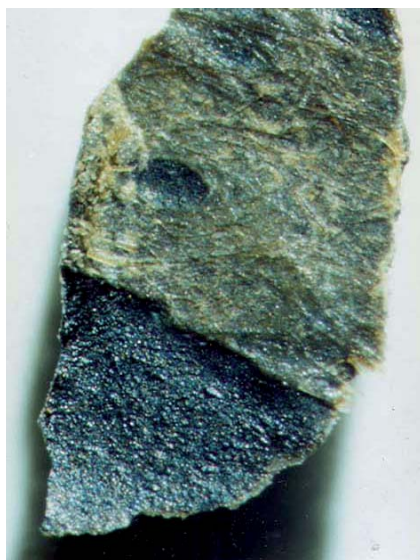
10. a. kép. A háttérből vett H10-es minta mikroszkópos felvétele (48x). A minta olyan részből származik, ahol korábbi restaurálás során a felület leragasztására alkalmazott papír erősen a felszínbe nyomódott. A papír felületén festék és lakkréteg is látható. A papírnak hosszú rostjai voltak.

Felmérésünk során dokumentáltuk a Golgota⁵ helyreállítására kapcsán már ismertetett, a korábbi restaurátori ballépés következtében keletkezett sérüléseket: a festékrétegbe beleragadt védőpapír maradványokat, azt, hogy a vasalásakor teljesen tönkretették a festékrétegeket. Az e felületekből vett minták mikroszkópos rétegcsiszolata szemléletesen mutatja e maradandó károsodások jellegét. (7–13. kép)

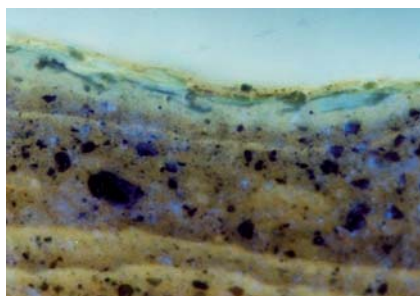
10. c. kép. A H10-es minta mikroszkópos keresztmetszete, lumineszcens felvétel (450x). A lakkréteg alatt a papír rostjainak metszete is látható. A festett felület felső rétege a meleg vasalás hatására benyomódott a papír rostjai közé.

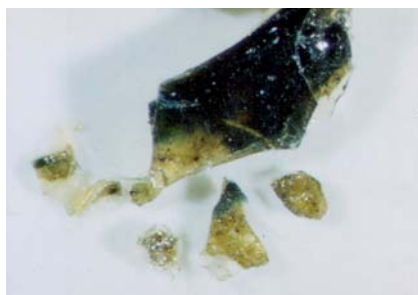
11. a. kép. A bal szélén álló fiatal férfi kék köpenyének sötétkék részéből tisztítás előtt vett, K2-es minta mikroszkópos felvétele 24(x). A mintán több lakkréteg, valamint sötétbarna lazúr látható.

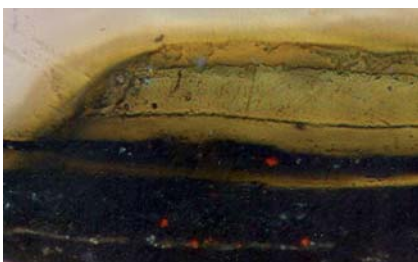
11. d. kép. A K2-es minta keresztmetszet csiszolatának mikroszkópos felvétele (370x). Többretegű lakkréteg, a lakkrétegek között lazúros rétegek.

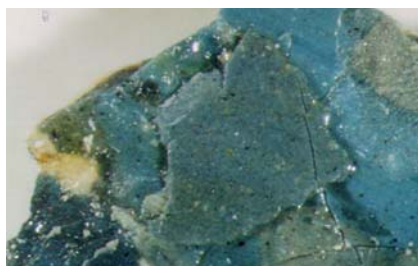
11. f. kép. A fiatal férfi köpenyének sötétkék részéből a lakk eltávolítása után vett K4-es minta mikroszkópos felvétele (48x). Két eltérő színű javítás is megkülönböztethető. A középkék réteg a felületén sötétebb foltokkal keveredik – ezek a nedves festés eredményei. Az eredeti kék szín két rétegből épül fel, az alsó szürkésebb színű, a felső élénkebb.

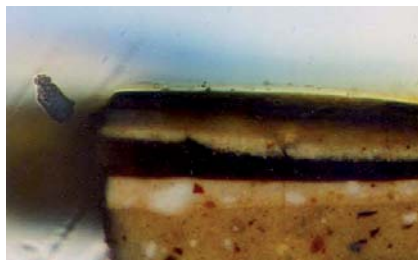
12. a.kép. A háttal álló sisakos katonának a nyakrészéből tisztítás előtt vett T5-ös minta mikroszkópos keresztmetszet csiszolata (185x). Az eredeti festék felett több lakkréteg és retus található. Röntgendiffrakciós vizsgálattal az ólomfehér $[Pb_3(CO_3)_2(OH)_2]$ azonosítható volt.

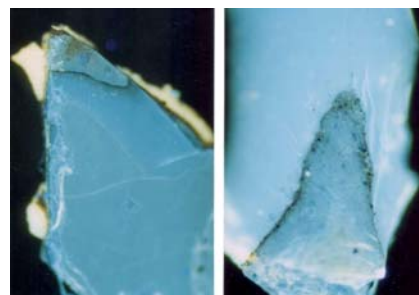
11. b-c. kép. A K2-es minta lumineszcens felvétele (120 ill. 240x) a lakkok között húzódo lazúros réteggel.

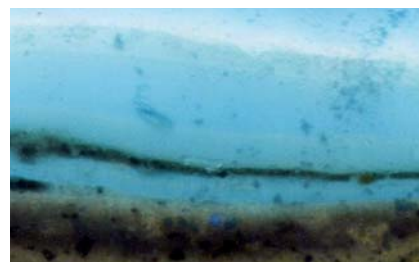
11. e. kép. A K2-es minta mikroszkópos keresztmetszet csiszolatának lumineszcens felvétele (450x). Legalább öt eltérő lakkréteg különböztethető meg. Az alsó két lakkréteg felett húzódo vékony festékréteg javítás nyoma. Az eredeti festékréteg vastagsága 0,02-0,08 mm között változik.

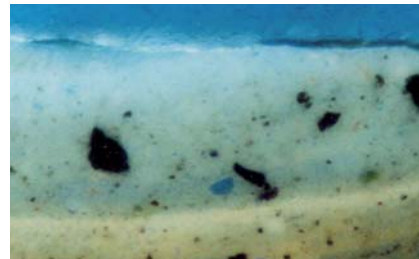
11. g. kép. A K4-es minta lumineszcens felvétele (450x). A sötétbarna alsó vékony réteg ezen a mintán is megtalálható. A festékréteg felett elvékonyodott lakkréteg látható. A legfelső vékony sötétkék réteg javítás, alatta lakkréteg van.

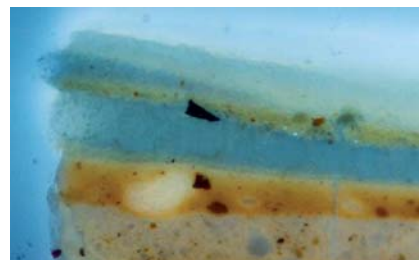
12. b.kép. A T5-ös minta keresztmetszet csiszolatának lumineszcens felvétele (450x). Legalább 4 (esetleg 5) eltérő lakkréteg különböztethető meg. A legkorábbi lakk, mely felett szennyeződé nyomok is láthatók, már csak nyomokban maradt meg.

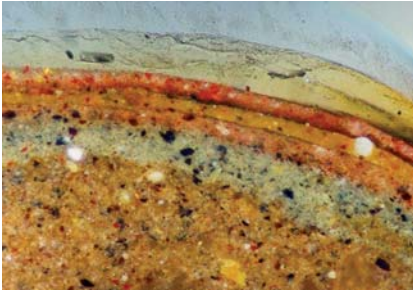
13. a. kép. A szőnyegrészből, a lakk eltávolítása előtt vett minta A3 mikroszkópos keresztmetszet csiszolata (370x). Röntgendiffrakciós vizsgálattal az ólomfehér $[Pb_3(CO_3)_2(OH)_2]$ azonosítható volt.

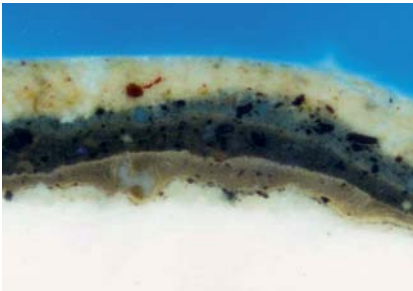
13. d. kép. Az A5-ös minta mikroszkópos keresztmetszet csiszolatának lumineszcens felvétele (450x). A felvételen a sötét rétegek jól elkülöníthetők.

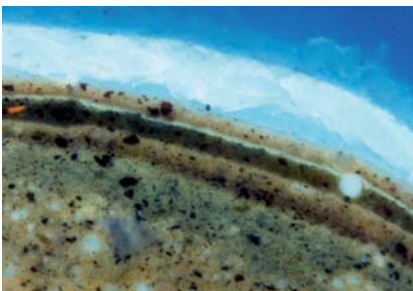
13. b. kép. Az A3-as minta mikroszkópos keresztmetszetének lumineszcens felvétele (450x). A mintán több lakk és festékréteg különíthető el. A vörös rétegek közötti vékony világos réteg valószínűleg egy tisztán felvitt festőszer réteg.

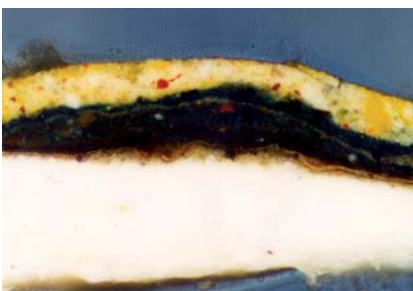
13. c. kép. A szőnyegrészből, a lakk eltávolítása után vett A5-ös minta mikroszkópos keresztmetszet csiszolata (370x). A szőnyeg sárga mintázata kék alapon.

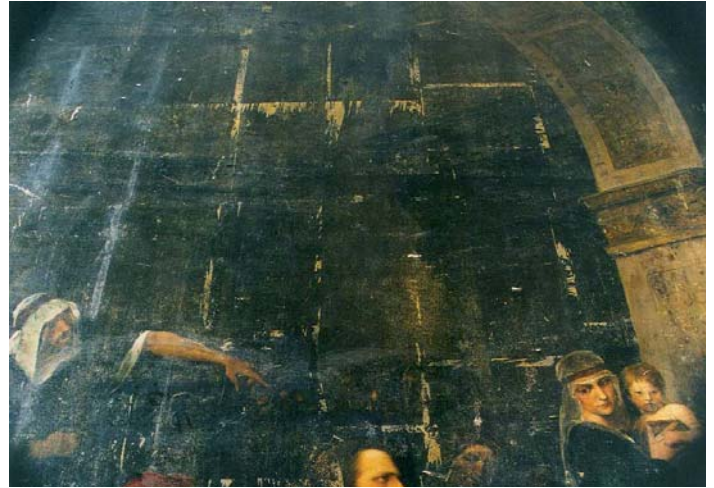
14. a. kép. Az építészeti háttér a felületébe nyomódott 40x40-es négyzethálóval.

A bitumennel festett építészeti háttér feltárása után derült ki, hogy az igen kopottan maradt fenn, mely nagyrészt a festmény korábbi „megnyúzásának” és átfestésének tu-

lajdonítható. Ennek esztétikai helyreállítása volt a későbbiekben az egyik legnehezebb feladatunk. Munkácsynak is kritikus pontja volt e terület: „Az átkozott háttérrel bajlódok” írja egyik október eleji levelében.³ Többszörös rétegek, az ólomfehér színnel felrajzolt kontúrok gyakori átkomponálása, az architektúrák ide-oda költöztetése⁴ mutatja, hogy a művész maga is csak nehezen birkózott e területek megkomponálásával.

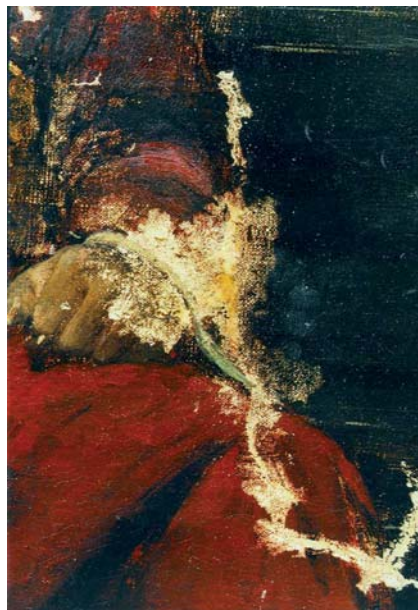
15. a. kép. Kajafás főpap alakjának részlete, feltárás után.
