Késő avar kori, tausírozott vas phalera-pár restaurálása

Tóth Eszter

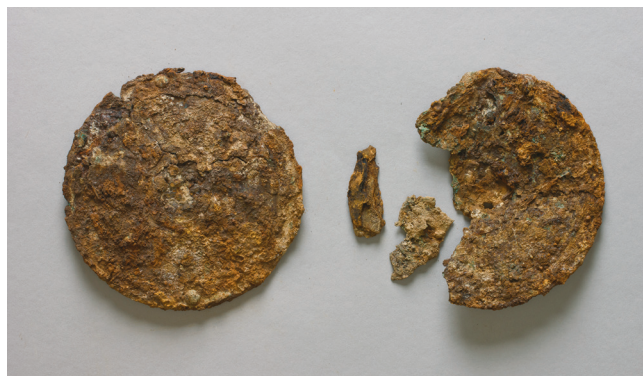
1. kép. A korongok átvételi állapota (Nyíri Gábor felvétele).

Átvételi állapotukon szabad szemmel a korongokon berakás egyáltalán nem volt látható, azonban a vaskorrózióban szórtan megjelenő zöld színű korróziós termék valamilyen réz alapú ötvözet jelenlétére utalt. A színoldalon apró foltokban megjelenő aranyozásnyomok arra engedtek következtetni, hogy a vas korróziós terméké a berakásokon lévő aranyozást csaknem teljes mértékben leemelte a felületről.

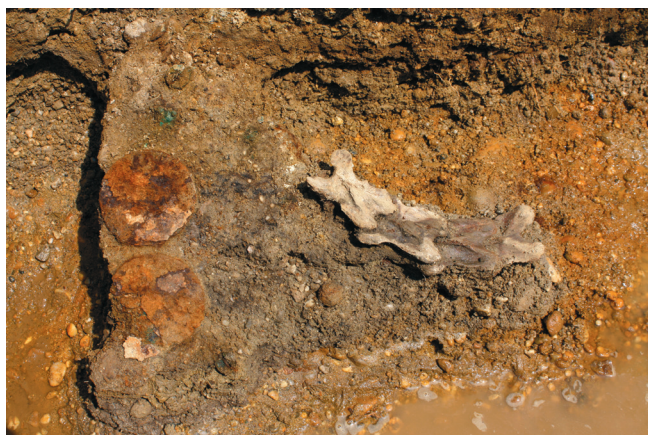
berakásos oldalukkal lefelé, a ló koponyája alatt helyezkedtek el (2. kép).

2. kép. Ásatási felvétel a korongokról (a Tragor Ignác Múzeum felvétele).

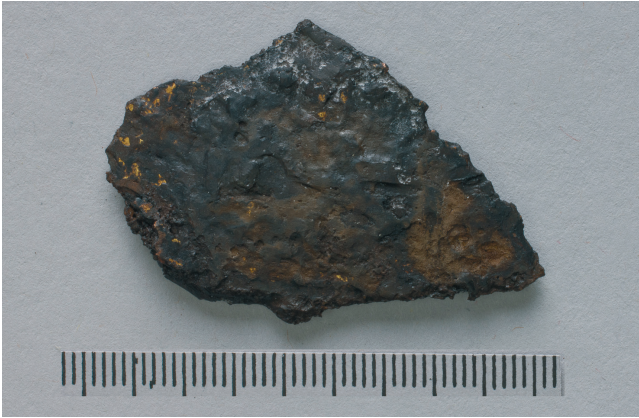
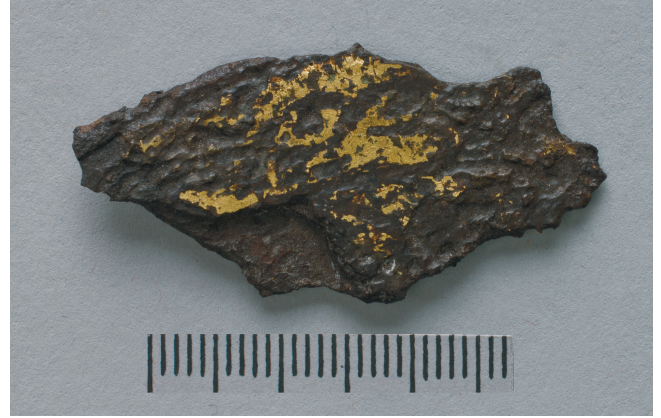
3–4. kép. A hiányos phalera korábban restaurált darabjai (Nyíri Gábor felvételei).

után még két, korábban restaurált²⁰ darabról (3-4. kép) bizonyosodott be, hogy azok is e korong részei.

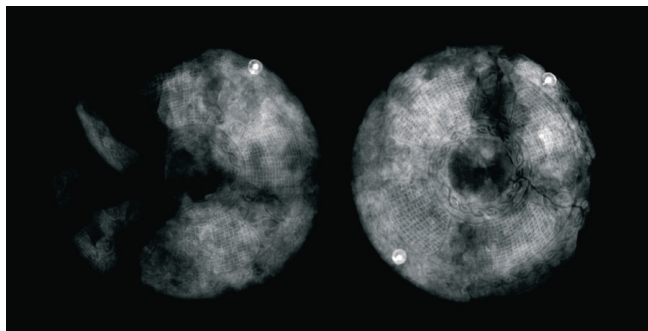
5. kép. A korongokról készült röntgenfelvétel.

A tárgyak restaurálása előtt szükséges volt megbizonyosodnunk afelől, hogy a phalerák valóban berakásosak, ezért mindkét darabról, illetve töredékeikről röntgenfelvételt készítettünk.²¹ A felvételek (5. kép) a berakás tényét igazolták, továbbá alátámasztották a korongok szemrevételezéssel megállapított állapotát is.

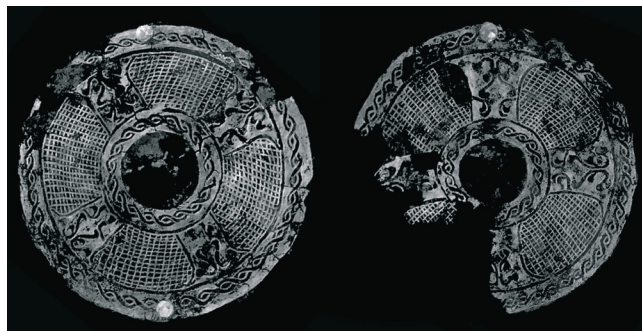
6. kép. A korongokról készült CT-felvétel.

A mintázatot mutató felvételen egyértelműen kitűnnek azok a területek, ahol berakás már nem található.

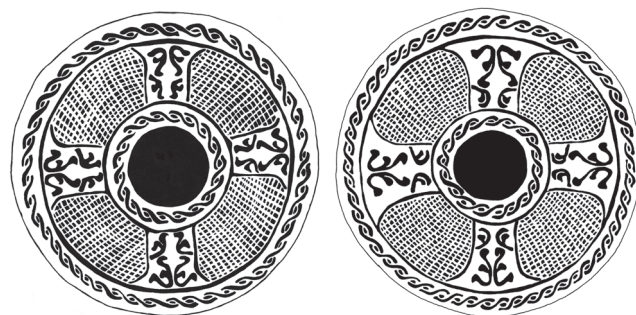
A kör szélén, illetve a közepén kör alakban futó indamotívum kereteli kétoldalról a hálómintás díszítményt, melyet négy részre tagol egy-egy közbeékelte növényyszerű ornamentika. A korongok mintázata közel megegyező, fő eltérés a fonatminták futási irányában, valamint a növényi ornamentikás panel felső részében vannak. Ezek a madárpárra is emlékeztető formák az egyik korongon egymással szembe, a másikon egymásnak háttal helyezkednek el.

4. ábra. A korongokról készült rekonstrukciós rajz (a szerző rajza).

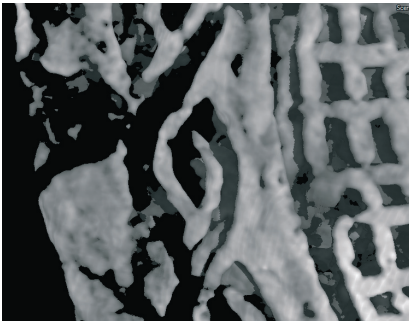
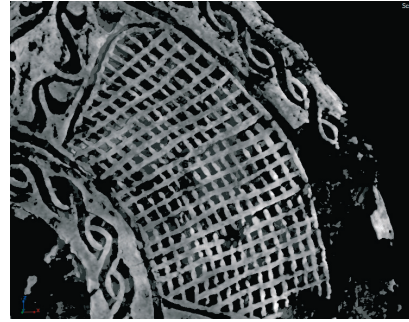
9. kép.
CT-felvétel a hálómintáról.

A hálómintáról készített CT-felvételen (9. kép) a sugárirányú nútok viszonylag egyenes szélességet mutatnak, míg a rá merőlegesek, azaz az íves szálak, elvékonyodnak a metszéspontok előtt és után, és látszólag rövidebb szakaszokra tagolják azokat. A rekonstrukciósorozat rámutatott az elvékonyodás okára: a másodjára beütött vátatok az elsőket a metszéspontokon deformálják, azokat látszólag rövidebb szálszakaszokra tagolják (10. kép). A szálfektetési sorrend a hálóminta esetében megállapíthatatlannak bizonyult.

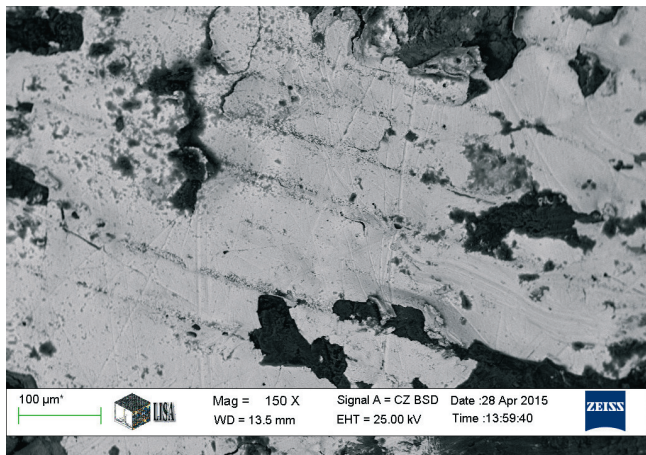
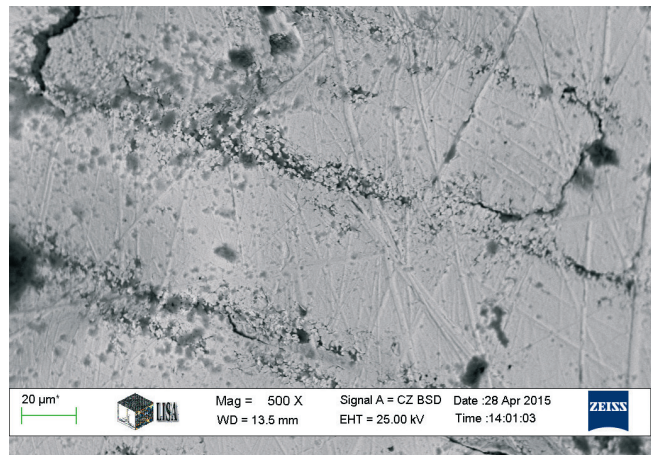
11–12. kép. Az aranyozásról készült elektronmikroszkópos felvételek.

A mérési eredmények minimális mértékben tértek el a korábbi elektronsugaras mikro-elemanalízis és XRF vizsgálat eredményeitől, nagyobb különbség csupán a berakás óntartalmában⁴⁰ volt, a berakás tehát nagy tisztaságú réz. Ugyanitt a pásztázó elektronmikroszkóppal készített felvételeken jól láthatók a tausírozott felszín csiszolásának, illetve az aranyozás simításának nyomai (11–12. kép).

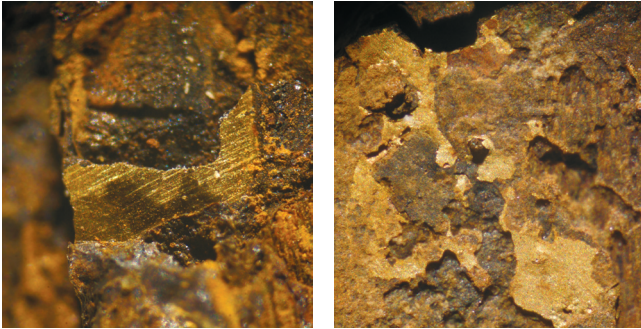
13–14. kép. Mikroszkópos felvételek a szemcseszórás eredményéről (A szerző felvételei).

nyomás) mellett helyenként tapasztaltuk ugyan a módszer sikerességét, nagyrészt azonban a tárgyra nézve károsító hatását, mely annak volt köszönhető, hogy az aranyozás, várakozásainkkal ellentétben, a berakások csaknem egész felületén megőrződött. A szemcsék helyenként a korróziót az aranyréteg sérülése nélkül lepattintották annak felületéről (13. kép), máshol azonban felsértették, megsemmisítették azt (14. kép). A darabon folytatott további kísérletek sem a nyomás, illetve szemcseméret megváltoztatásával, sem a töredék szilárdításával nem jártak sikerrel (17. kép), így ezt a módszert elvetettük. A szemcseszórás az aranyréteg jelenléte miatt volt alkalmatlan a phalera-pár mintázatának feltárására.

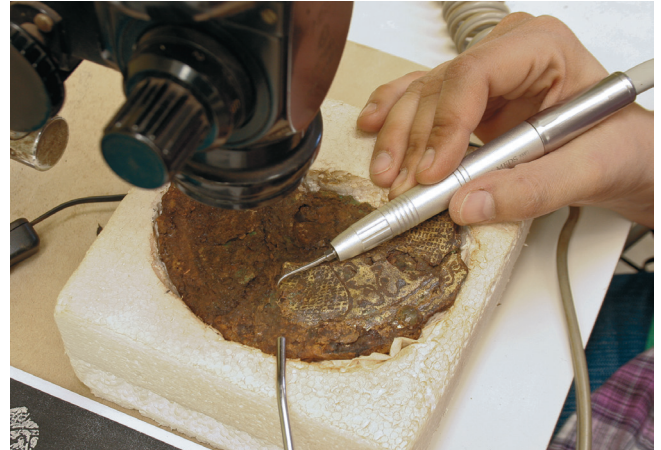
15. kép. A mintázat feltárása ultrahangos depurátorral (Szerző Réka felvétele).

Újabb próbálkozások során végül az ultrahangos depurátor használata mellett döntöttünk. A depurátor eredeti acélhegye alkalmas volt az aranyozáson ülő kemény vas korróziós termék lepattintására (18. kép), használata előtt azonban szükséges volt az összes töredék szilárdítása, hogy a gép által keltett rezgések ne okozzanak a tárgyakban további sérülést. A szilárdítás acetone és toluol 1:1 arányú keverékében oldott különböző töménységű⁴⁹ Paraloid B72-vel történt vákuumkamrában, bemelegítéses módszerrel.

A minta feltárása mikroszkópon keresztül folyamatosan ellenőrizhető volt (15. kép), a munka során a tárgyakról készült CT-felvételt mérethelyes nyomtatásban mindig a depurátor mellett tartottuk a „vakon” való kibontás következményeinek elkerülése céljából. A munka menetének felgyorsítása érdekében mikrosziszolóval történt a vas korróziós termék soványítása majdnem az aranyozás felületéig, az azon maradó igen vékony korróziós réteg ultrahangos depurátorral már könnyen eltávolíthatóvá vált. A munka közben keletkező rozsda-porot sűrített levegővel fújtuk le a felszínről. Ugyanezzel a módszerrel történt a korábban restaurált darabok újrakezelése.

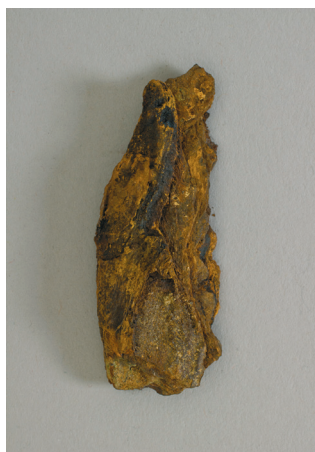
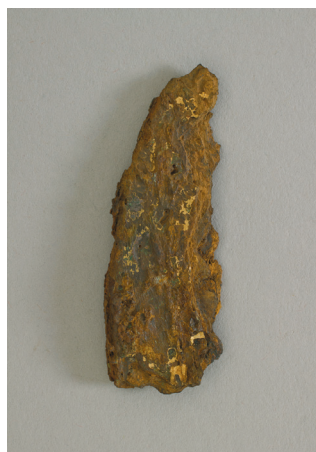
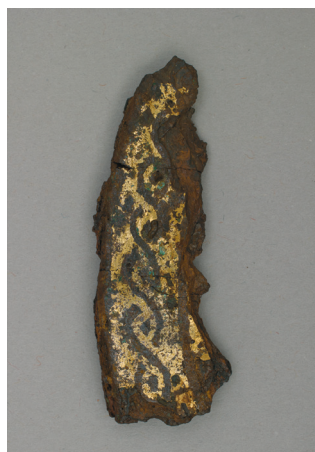
A szemcseszórás folyamatát elsőként a hiányos phalera egyik kis töredékén (16. kép) teszteltük élesben, ezen a darabon ugyanis a berakás rétege, azaz a megtartani kívánt réteg szabad szemmel is látható volt. A korábban kikísérletezett értékek (szemcseméret és forma, valamint

16–18. kép. A kis töredékről készült felvételek restaurálás előtt, szemcseszórás közben, valamint a depurátoros feltárás után (Nyíri Gábor felvételei).

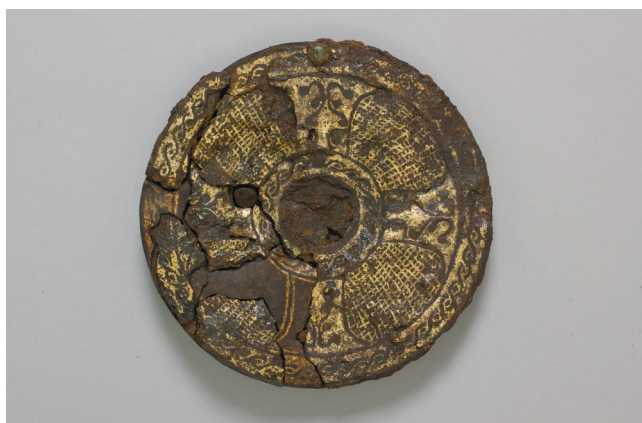
19. kép. A restaurált korong (Nyíri Gábor felvétele).

A szabadon maradó vasrészeket helyileg, ecsettel felhordott etanolban oldott csersavval⁵⁰ passziváltuk. A passziválástól kismértékben besötétedett vas kontrasztosabb hatást nyújt az aranyozással. Végül a töredékek párazáró védőbevonatot⁵¹ kaptak, mely réteg később túl csillogó-

Bár a töredékek a mintázat alapján összeilleszthetővé váltak, az alapfém lemezes korróziója miatt egymáshoz ragasztásuk nem volt kivitelezhető. A reverzibilitás elvét szem előtt tartva olyan alátámasztást⁵² alkottunk, melynek formára alakított mélyedéseiben a töredékek ragasztás nélkül is szilárdan ülnek, az alátámasztás kilátszó részei pedig a korong kiegészítéseként funkcionálnak. A mintázat jelzésértékű retusálása, mely aranyfüsttel és akrilfestékkel történt, az eredetihez képest kissé sötétebb, így nem tereli el a szemet és a figyelmet a műtárgyról (19. kép).
