DÖRGICSE KÉSŐKÖZÉPKORI LAKÓHÁZAI

LATE MEDIEVAL COTTAGES OF DÖRGICSE

FELSŐDÖRGICSE
1-es számú lelőhely

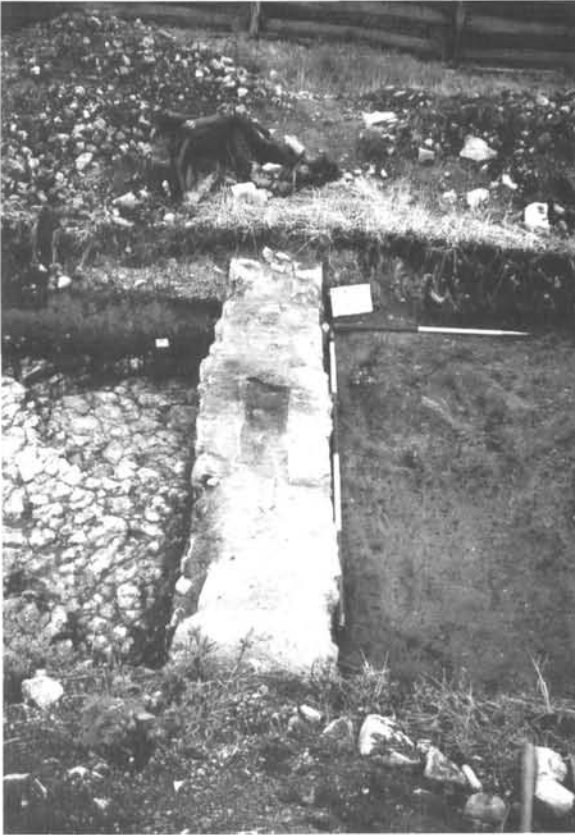
2. ábra. A 2. számú ház keleti fala (30. obj.)
gerendalanyomattal, padlósínttel
Figure 2. Eastern wall of cottage 2
(30. obj.) with beam imprint, floor-level

25–40 cm-re a jelenlegi felszíntől jelentkeztek. Csak igen kevés maradt meg belőlük, néhol csak az alapozás legalsó kőszora. A keleti falrészlet (30. objektum) alsó kősorában is használtak bazaltköveket, de kisebb számban, s a felette lévő kősor már teljes egészében mészkőből épült. Ez a falrészlet gondosabban rakott falnak tűnik az előzőnél, a belső falsík szinte tökéletesen egyenes. A falrészlet délkeleti sarkába itt is belevág egy későbbi beásás (51. objektum), de csak éppenhogy érinti a külső falsíkot. A kövek között itt is sárgás-rózsaszín murvával kevert kötőanyagot alkalmaztak. A fal tetején a habarcsban egy elszene-sedett gerenda lenyomatát lehetett látni. Az alapozás mélysége megegyezik a nyugati faléval. A fal nyugati oldalán, egy nagyobb foltban, keményre döngölt lejárt padlószintet figyeltünk meg, amely erősen kormos faszenes volt. A járószint az alapozás alsó kősorához igazodik. (2. ábra)

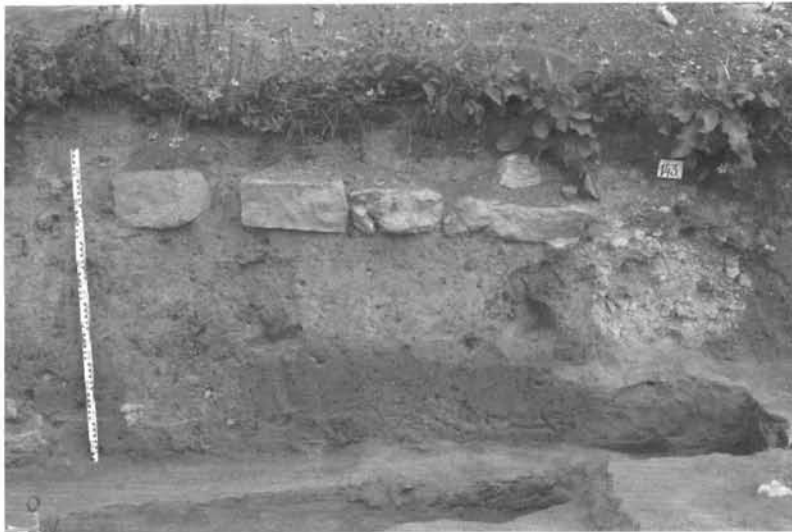
4. ábra. Az 1. számú ház két helyiségét elválasztó fal árka a metszetfalban a járósínttel (143. obj.)
Figure 4. The trench of the wall between the two rooms of cottage 1
in the section wall with the floor-level. (143. obj.)

A 141. számú faltól 7,5 méterre újabb észak-déli irányú fal került a felszínre (143. objektum). Ebből a falból alig maradt valami a néhány kő és habarcsnyomon kívül. A felhasznált kötőanyag megegyezik az előbb leírt falszakaszéval. Vastagsága 55 cm, északi metszetfalában látszik a kiszedett fal árka. A kiszedett fal nyugati széléhez, közvetlenül az északi tanufal előtt sűrű bazaltkövek csatlakoznak, kötőanyag nélkül. A fal középső szakaszán 82 cm hosszan bejárat helye látszik. A két fal között kisebb-nagyobb foltokban sárga, tapasztott agyagréteg jelzi a járószintet, amely több helyen átégett, faszenes, kormos. A foltokban átégett faszenes padlón a 143. számú falszakasz közelében, az ajtónyílástól keletre középkori korszak darabjai és vaseszközök voltak a járószinten (ácskapocs, pánt

stb.). Az agyagos járószint a fal legalsó kősorával van egy szintben, vagyis a házat nem alapozták, a falakat közvetlenül a földfelszínre rakták. (4. ábra)

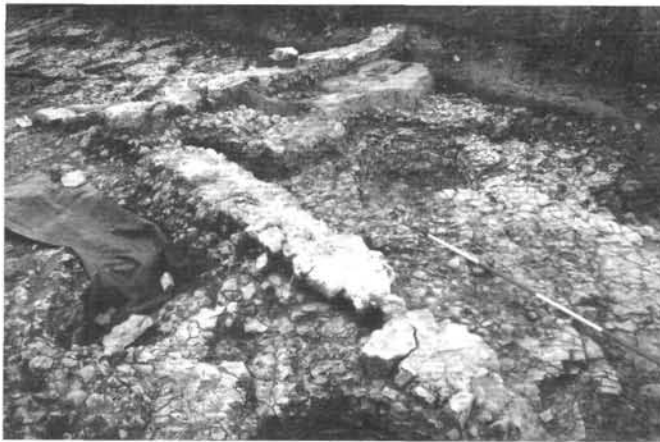
6. ábra. A 2. számú ház északi és keleti falmaradványa
Figure 6. Northern and eastern wall-remains of cottage 2

A teljes ásatási felület kibontása során tisztáztuk a 29. és a 30. objektumszámú falak viszonyát. Előkerült a két falat az északi oldalon összekötő falmaradvány. (6. ábra)

A kelet-nyugati irányú északi zárófalnak is csak az alapozás legalsó kősora maradt meg – az sem mindenhol –, a 29. számú fal folytatásaként is néhol csak a koncentráltabban jelentkező habarcs jelezte a fal helyét. A folytatólagos falalapozásban szintén bazaltköveket használtak. Az épület falai a kelet-nyugati lezárás után észak felé nem folytatódtak. Közvetlenül a kibővített szelvény déli szélénél megtaláltuk a ház északi helyiségének déli zárófalát is. A 29. számú és a 30. számú objektumok folytatódtak tovább dél felé, – ez jól látszott a metszetről – de sajnos további rábontásokra már nem volt lehetőségünk.

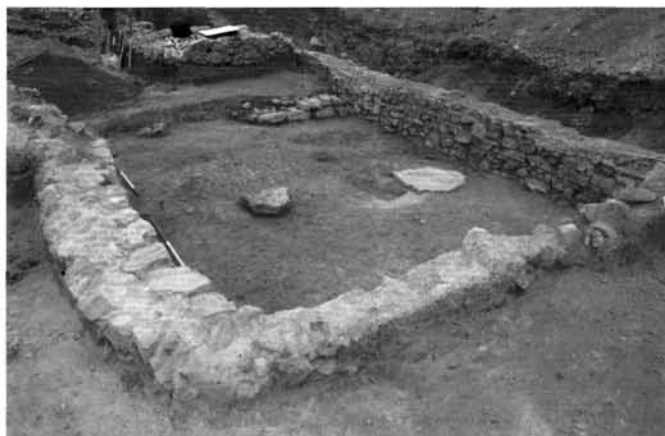
8. ábra. Az 1. számú pince
Figure 8. Cellar 1

Ettől a faltól keletre, viszonylag nagy területen, ledőlt falra bukkantunk. Ezt egyértelműen jelezték a habarcsba rakott, élükön álló kövek. A 141. számú objektummal párhuzamos fal maradványait nem tudtuk megfigyelni, azt az alapokig kibányászták. A ház keleti zárófalát – ami egyben a pince keleti zárófala is – a 141. számú fal belső síkjától 24 m-re találtuk meg, és rövid szakaszon ki is tudtuk bontani. Sajnos nagy része a szelvényen kívülre esik. A pincelejáró előtt megtaláltuk a 156. számú falnak további részleteit is. A fal 2,4 m hosszúságban tart dél felé, majd nyugatnak fordul, de itt már csak a kiszedett fal nyomai figyelhetők meg. Egy vékony, apró köves habarcs-csík jelzi a nyugati falat, amely a 159. számú falmaradvány vonalában tarthatott a pincefal irányába. A falak egy 2x3 m-es teret zárnak körül, amelynek bejárata annak délkeleti sarkában sejthető. Sárpadlóját nagyobb, kormos faszenes folt borította. A padló a pincebejáró felé lejt, déli és nyugati zárófalát teljesen kibányászták. (8. ábra)

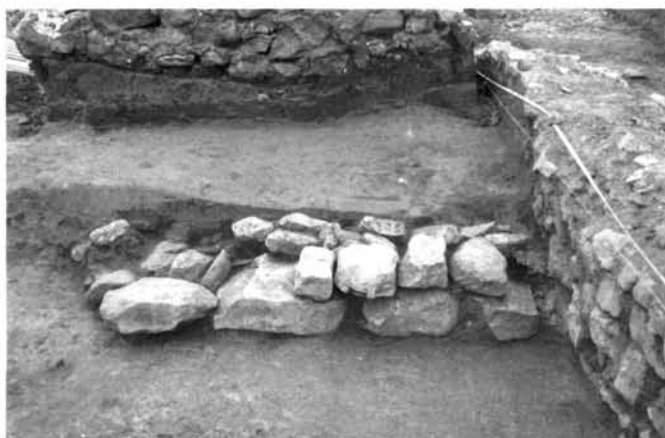
9. ábra. 1. számú pince nyugati falmaradvány
Figure 9. Cellar 1 western wall-remains

hossztengelyében nagy lapos követ találtunk, ami a mestergerenda alátámasztására szolgált. A betöltésből feltűnően sok kerámiatöredék került elő. A bejárata felé, a nyugati fal vonalában, ívelten délkeleti irányba hajló falat találtunk, amelynek egy részét a bejárata nyugati oldalával együtt elbontották. (9–11., 14. ábra)

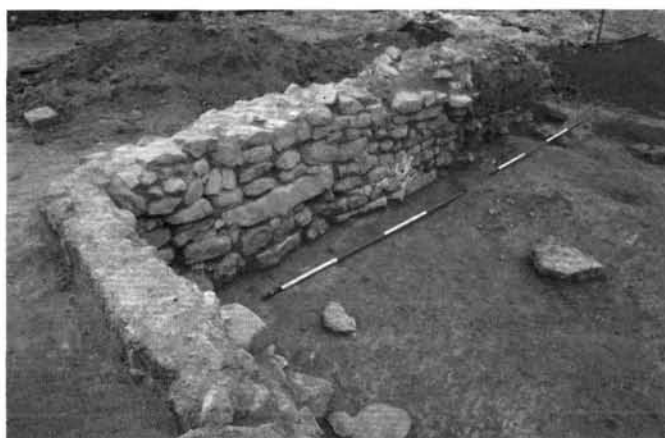
10. ábra. 1. számú pince déli fal
Figure 10. Cellar 1 southern walls

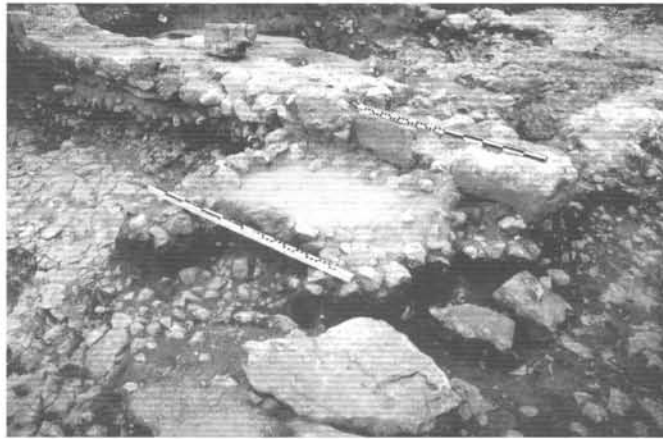
12. ábra. 2. számú ház keleti fala (30. obj.) előtt lévő küszöb (?)
Figure 12. Threshold in front of the eastern wall of cottage 2 (30 obj.)?

A két ház falazási módja és a felhasznált építőanyag némileg eltér egymástól. A 2. számú épülethez bazaltköveket is felhasználtak, míg az 1. számú épület kizárólag mészkőből épült, s a falakás sokkal elnagyoltabb. Az 1. számú épületnél talált nagyméretű leomlott kőfal bizonyossá teszi, hogy legalább részben kőből épült. A 2. számú épületnél a kőalapok boronavázás falakat tartottak. (12–13. ábra)
