■ European Union Funding for Historic Building Conservation.

Normality and Tsunami in Harghita County

# Transsylvania Nostra

■ **Abstract:** In Romania, historic buildings are practically “starved to death” due to the shortage of funds needed for their maintenance and conservation. Thus, few experts work in this profession. Sometimes European Union funds sweep through some of the historic buildings as a tsunami and each time the abundance of money causes more harm than the lack of it. The article presents the lessons learned from the use of smaller – so technically less damaging – EU funds in a field where, due to local efforts, there are more funds for historic buildings than the Romanian average...

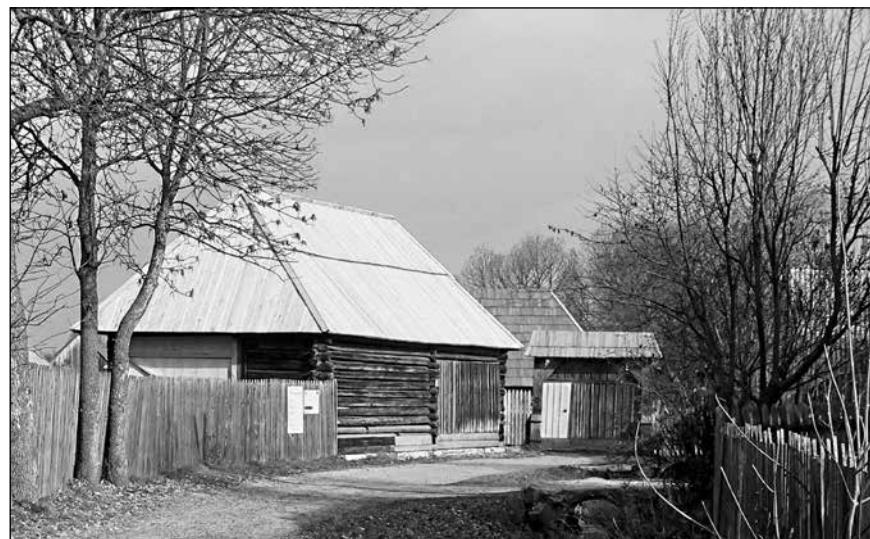
■ 1. kép: A gyergyóújfalvi vízimalom felújításához a faépítészet alapos ismerete elengedhetetlen volt  
■ Photo 1. A thorough knowledge of timber architecture was essential for the conservation of the water mill in Suseni

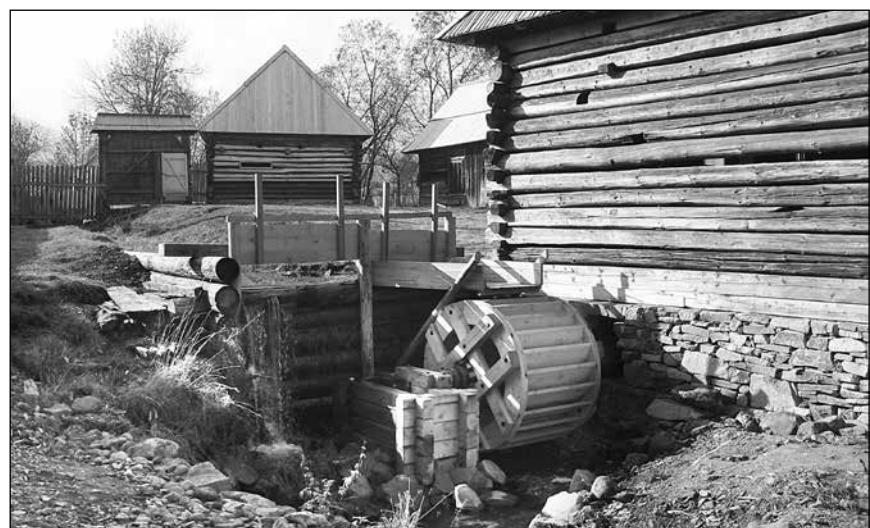
■ 2. kép: A felújítás során a faelemek hagyományos fizikai faanyagvédelmén volt a hangsúly  
■ Photo 2. During conservation, emphasis was placed on the traditional physical protection of the wooden elements

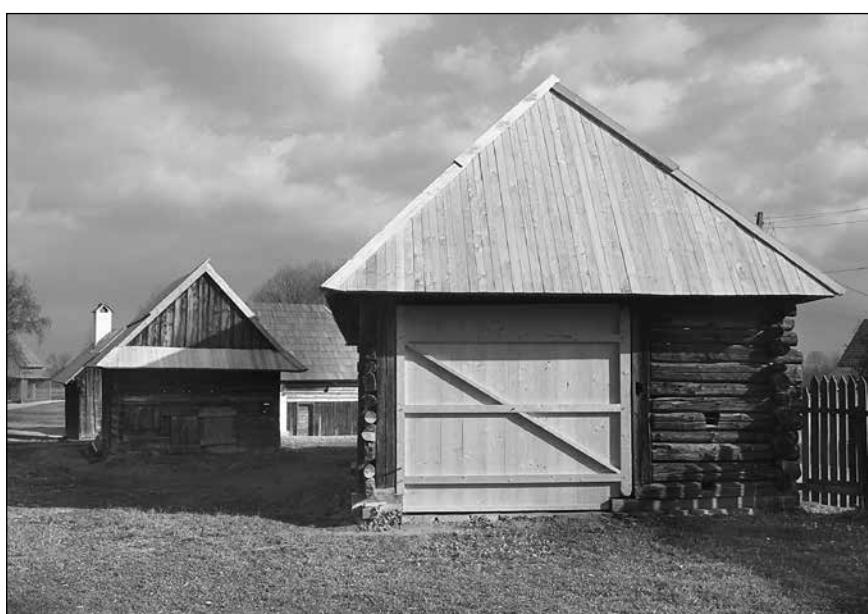
■ 3. kép: A „védetlen” faanyag gyors felületi szürkülése gyors illeszkedést tesz lehetővé  
■ Photo 3. The quick greying of the surface of unprotected wood enables quick fitting

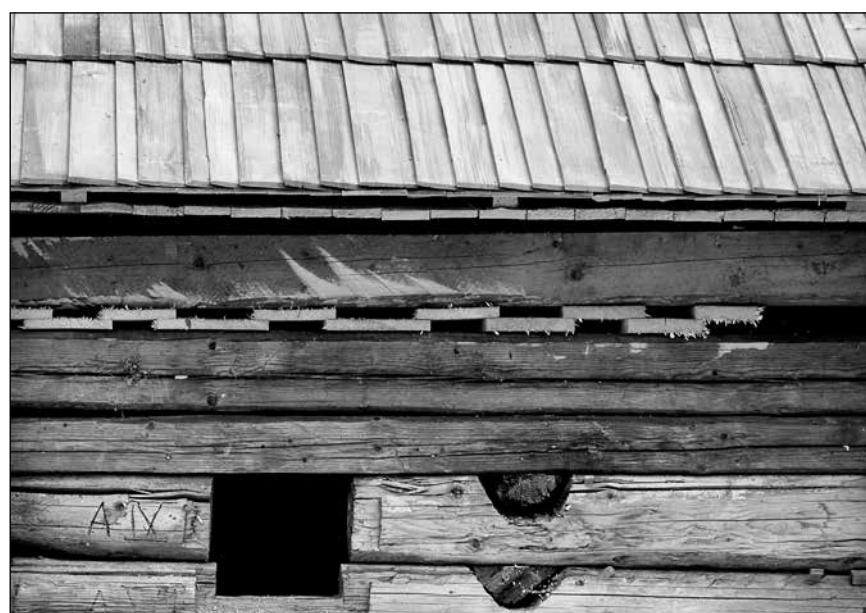
■ 4. kép: Gyakorlatilag minden fából készült a malmon. A falszerkezet a tapasztás előtt  
■ Photo 4. Practically everything is made of wood in the mill. The wall structure before plastering

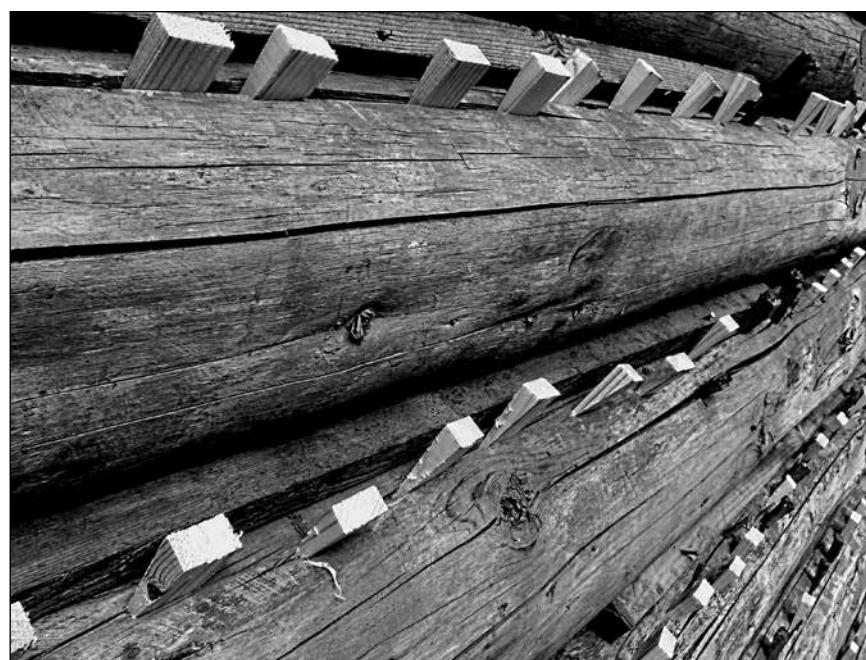
■ 5. kép: A tapasztást megtartó bolhaszegék  
■ Photo 5. Pegs holding the plaster in place

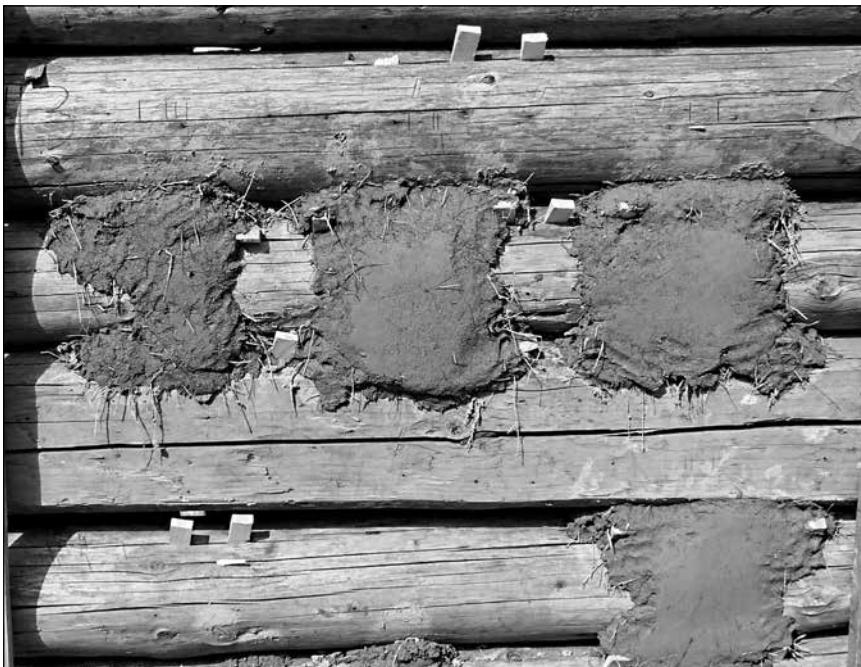
**■ 6. kép:** Tapasztási kísérletek. Sikerült és kevésbé bevált próbák  
**■ Photo 6.** Plastering experiments. Successful and less successful attempts

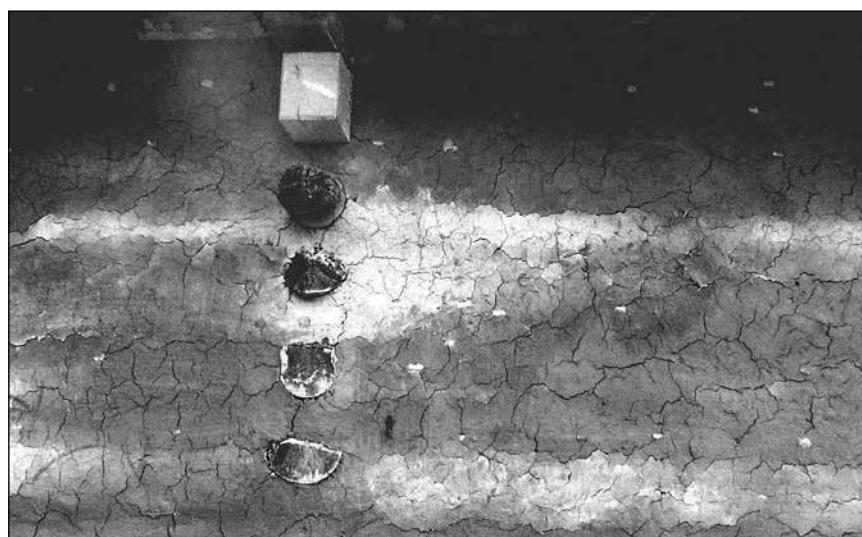
■ 7. kép: A tapasztott felület száradás utáni képe aggasztó, ennek is rá kellett jönni a technikájára  
■ Photo 7. The image of the plastered surface after drying was alarming, we had to get the hang of its technique as well

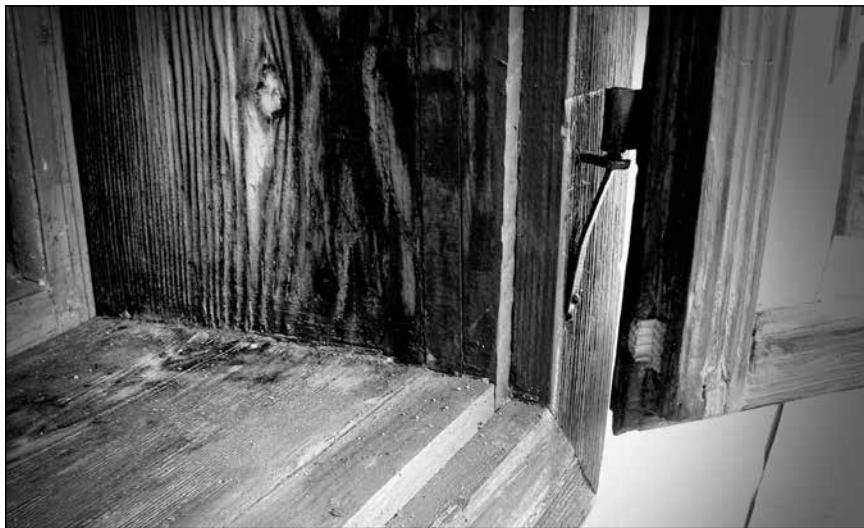
■ **8. kép:** Az ablakokat a népi bútorfestés eljárásával festették, kézműves körökben még ez a technika

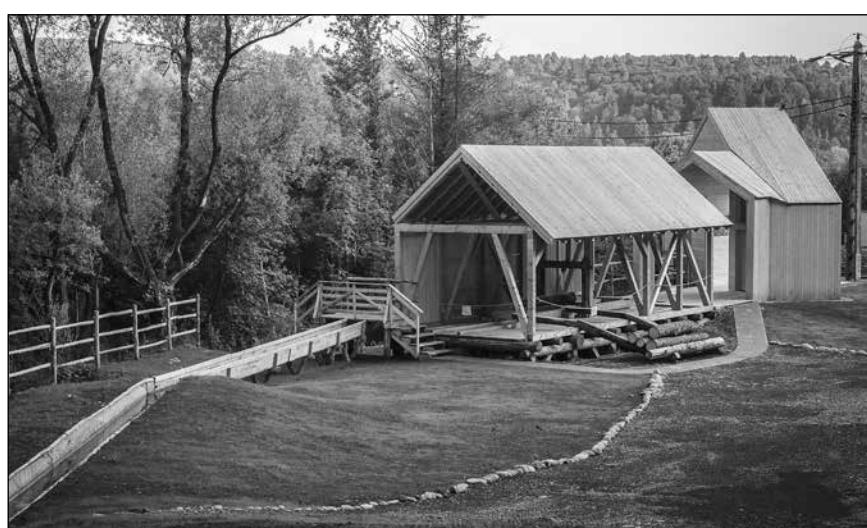
■ 9. kép: Az ivói vízfürész építésénél a mestereknek (újra) kellett tanítani a fizikai faanyagvédelmet  
■ Photo 9. At the construction of the water-powered sawmill in Izvoare, the physical protection of the wood had to be (re)taught to the craftsmen

were missing. Here, the personal attitude of the local contractor helped to overcome the deadlock in the project; as his grandfather had a water-powered sawmill, he felt emotionally connected to the project and carried out a lot of volunteer work. It can be said that, were not for his attitude, we would not have been able to carry out works of such quality at the sawmill. It was an exciting and challenging supervision that required daily presence on the construction site, which was financially unprofitable for the designer, but the moral satisfaction, the fact that these technical objects related to water mills from the period before the onset of industrialisation could be saved and reconstructed, compensates for any financial loss and the non-payment of working hours.

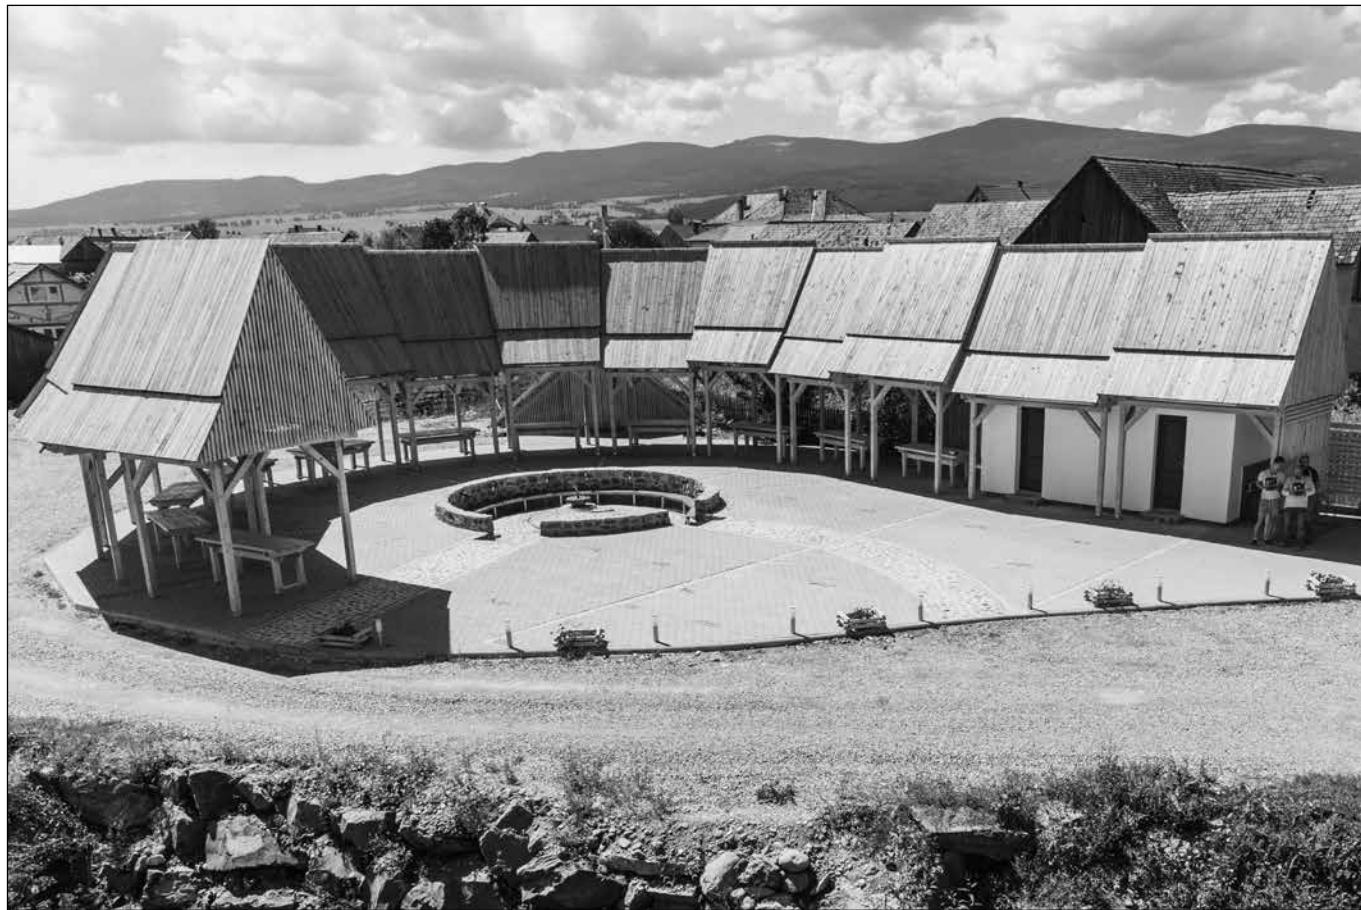
■ 10. kép: A csíkmadarasi piac – LEADER pénzből – a vidék archaikus építészetét fogalmazza újra  
■ Photo 10. The market in Mădăraş – with LEADER funding – reformulates the archaic architecture of the region

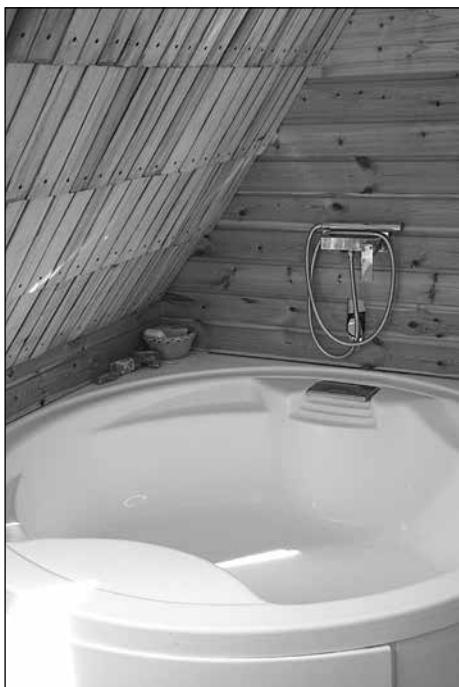
■ 11. kép: A zsindely fürdőszobai alkalmazása a zsindelykészítők megélhetését tudja segíteni  
■ Photo 11. The use of shingle in bathrooms can ensure the livelihood of shingle makers

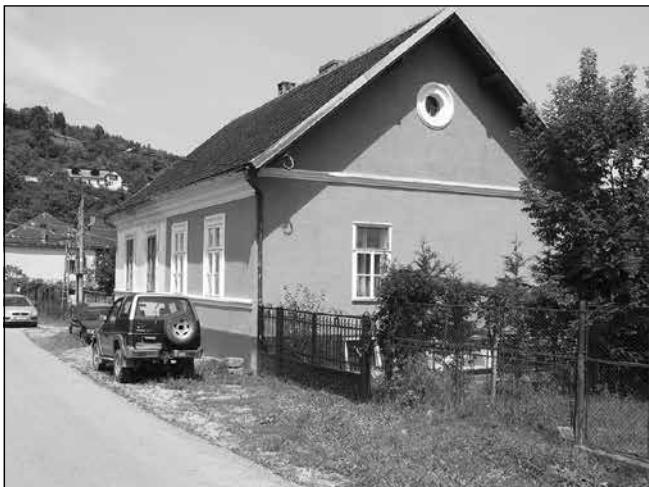
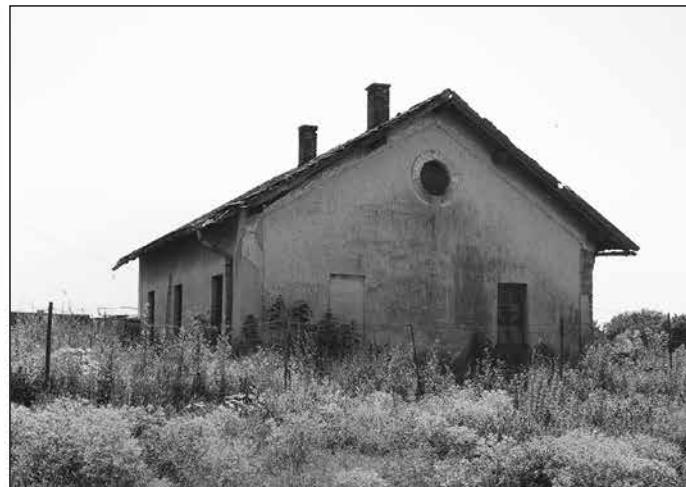
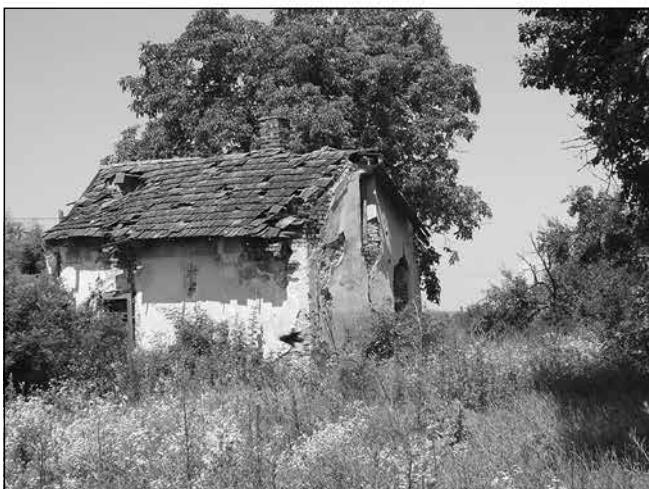
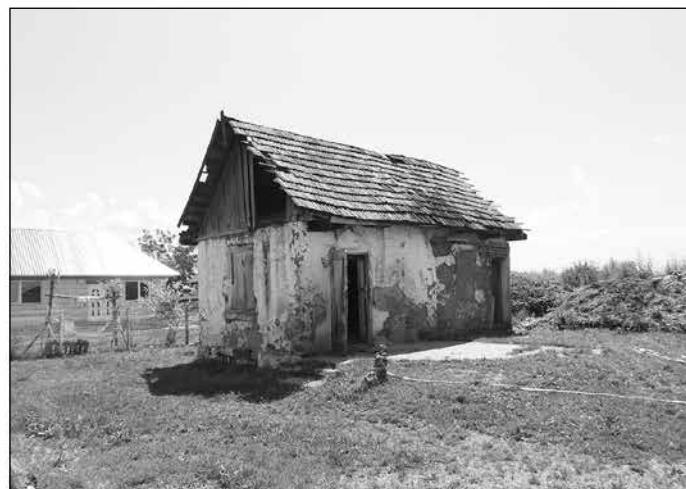
■ Foto 1. Tipuri de clădiri aferente celor două căi ferate înguste © Ruxandra COROIU, 2018

■ Photo 1. Types of buildings for the two narrow-gauge railways © Ruxandra COROIU, 2018

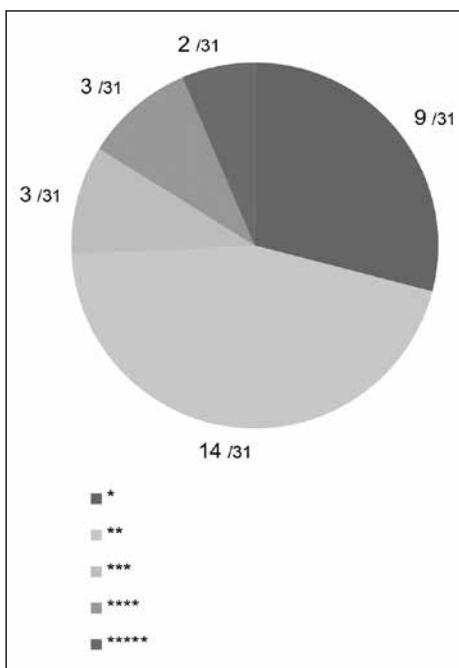
■ **Fig. 2.** Repartizarea clădirilor după starea de conservare © Ruxandra COROIU  
 ■ **Figure 2.** Building distribution according to state of preservation © Ruxandra COROIU

Of the 31 buildings, 9 are in critical condition, 14 have major problems, 3 are in a relatively good state of preservation, 3 are in good condition, and 2 are in very good condition (Figure 2). Those requiring emergency interventions are marked in Figure 2 with shades of grey, whereas those marked with shades of red represent buildings that do not have extensive degradation that would endanger the structure and are suitable for

Dintre cele 31 clădiri, 9 sunt în stare critică, 14 au probleme majore, 3 sunt în stare relativ bună de conservare, 3 sunt în stare bună, iar 2 în stare foarte bună (fig. 2). Cele care necesită intervenții de urgență sunt marcate în figura 2 cu nuanțe de gri, iar cele marcate cu nuanțe de roșu reprezintă clădiri care nu au degradări extinse care să pună în pericol structura și care se pretează pentru reabilitare. Se observă că peste un sfert dintre clădiri sunt salvabile și pot fi reabilitate fără intervenții majore, iar restul se pretează conservării ca ruine.

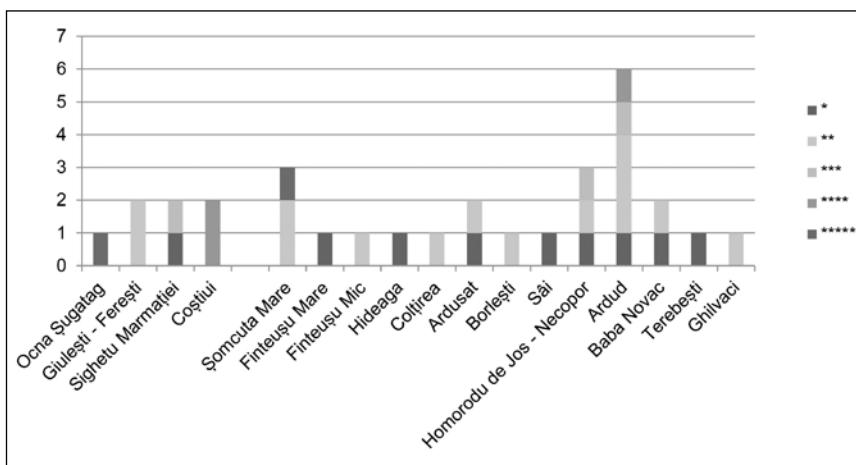
■ **Fig. 4.** Starea de conservare a clădirilor pe stații © Ruxandra COROIU  
**Figure 4.** State of preservation of buildings according to stations © Ruxandra COROIU

The breakdown of the buildings' state of preservation according to train stations (Figure 4) shows the areas of interest for urgent rehabilitation, such as Sighetu Marmației, Fântănești Mare, Hidreaga, Ardusat, but especially the section between Sâi and Terebești. Moreover, the figure shows the locations where the buildings are kept in good condition, a criterion in favour of rehabilitation and eventual reopening of railway traffic for tourism purposes in the respective areas.

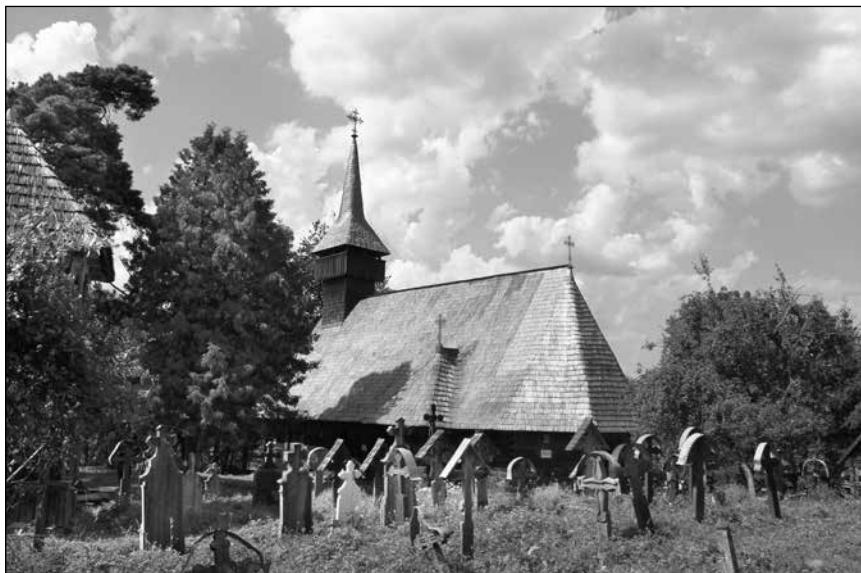
**■ Foto. 1.** Biserică „Sfinții Arhangheli Mihail și Gavril” din Breb, văzută dinspre est © Laura ZAHARIA  
**■ Photo. 1.** The Holy Archangels Michael and Gabriel Church in Breb, view from the east © Laura ZAHARIA

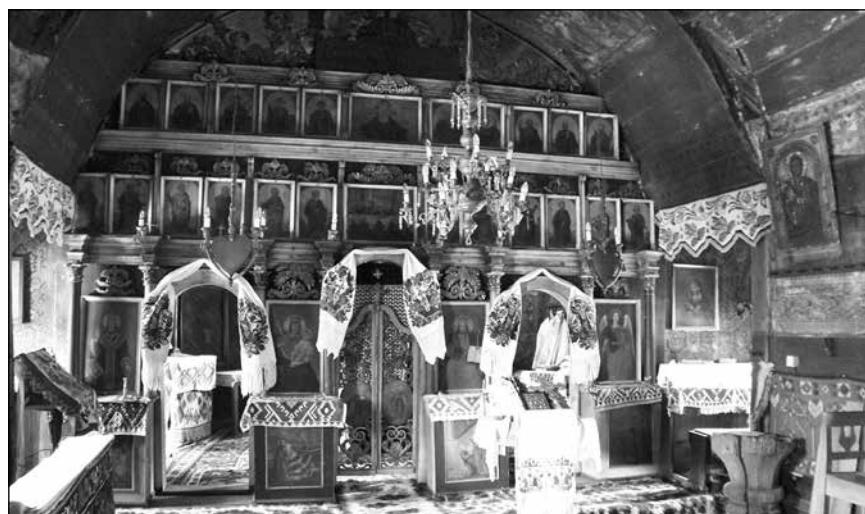
■ Foto. 2. Biserica „Sfinţii Arhangheli Mihai şi Gavril” din Breb, iconostasul şi absidele laterale  
© Laura ZAHARIA

■ Photo. 2. The Holy Archangels Michael and Gabriel Church in Breb, the nave © Laura ZAHARIA

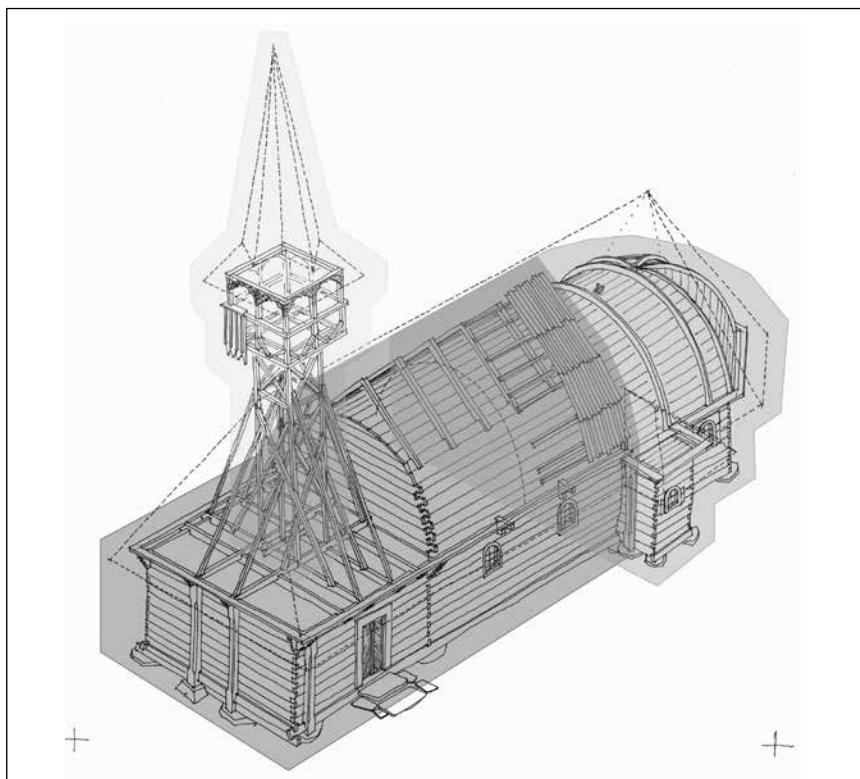
■ **Fig.1.** Etapele istorice: turnul (1530), corpul laic (1622) și corpul sacru (1864) © Laura ZAHARIA  
**■ Figure 1.** Historical stages: the tower (1530), the church's profane area (1622), and sacred area (1864)  
© Laura ZAHARIA

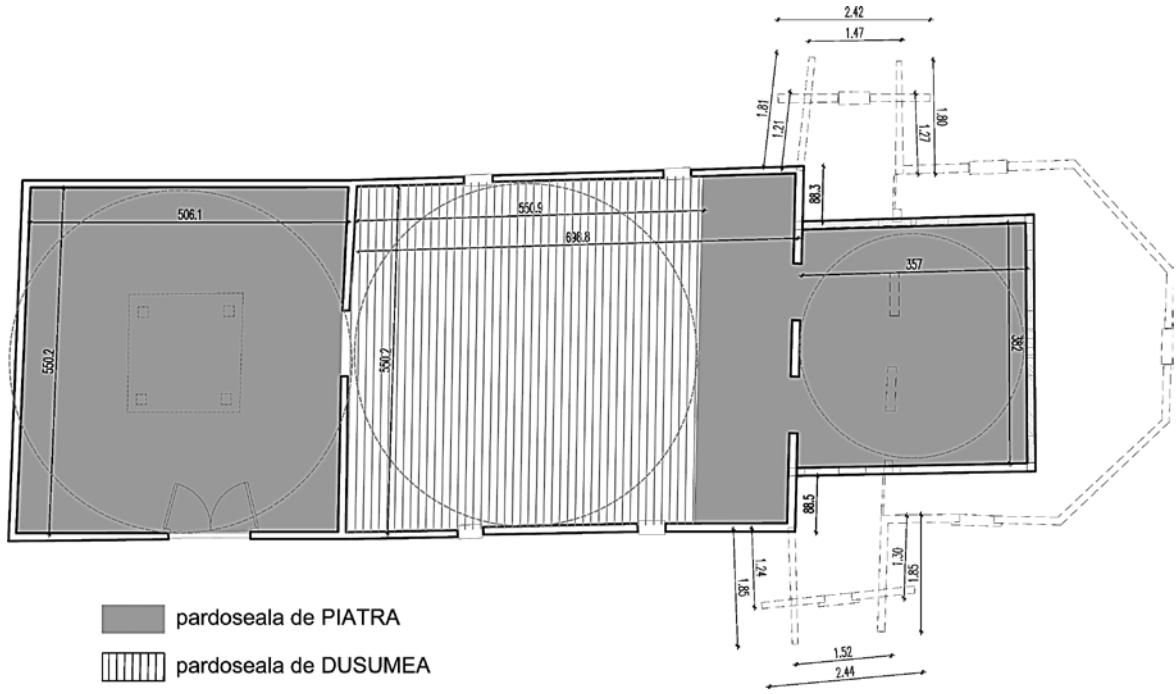
■ **Fig. 3.** Reconstituirea planului de la 1622 © Laura ZAHARIA  
 ■ **Figure 3.** Reconstruction of the 1622 floor plan © Laura ZAHARIA

<sup>3</sup> The reconstruction of the floor plan has been made based on the size of the church found in a quotation copied by priest Nicolae DOROŞ (Inventarul parochiei..., 1913).

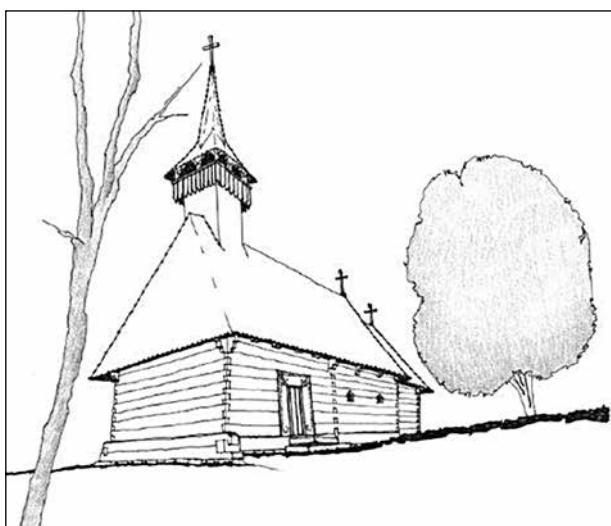
■ Fig. 4. Reconstituirea imaginii bisericii la 1622 © Laura ZAHARIA  
■ Figure 4. Reconstruction of the 1622 church © Laura ZAHARIA

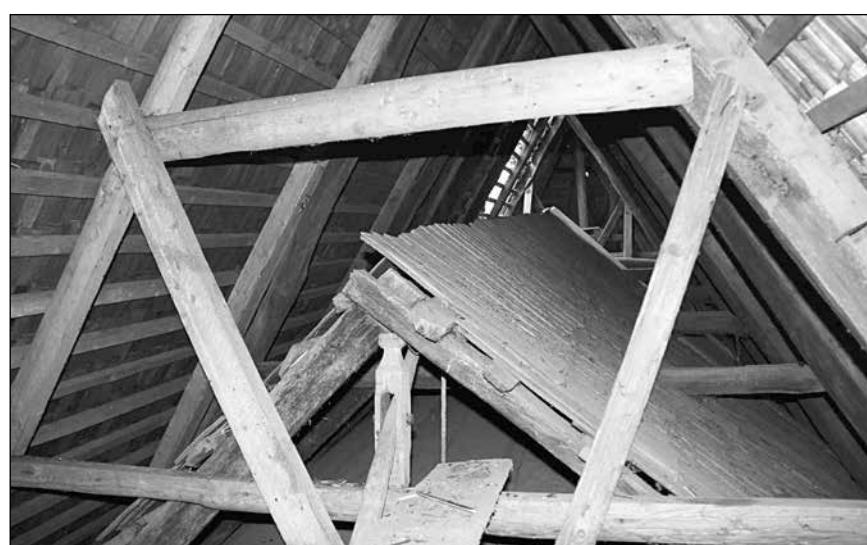
■ Foto. 3. Acoperișul secundar de peste naos, văzut dinspre altar © Laura ZAHARIA  
■ Photo. 3. Secondary roof over the nave, view from the sanctuary © Laura ZAHARIA

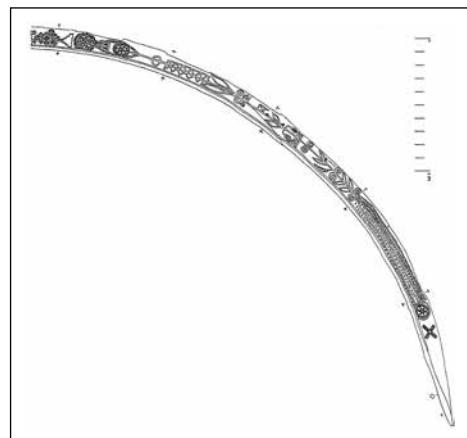
■ **Fig. 6.** Fragment din arcul dublu ce susține bolta naosului © Alexandru BABOŞ

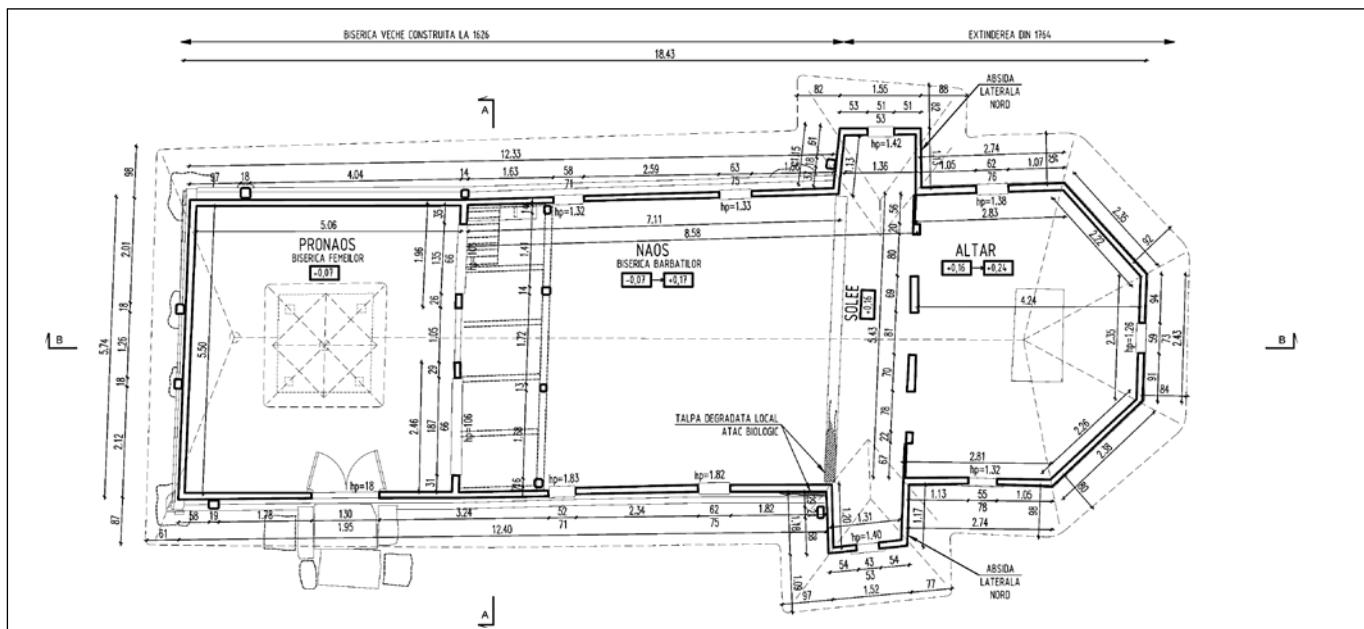
■ **Fig. 7.** Planul bisericii, relevu © Alexandru BABOŞ, Laura ZAHARIA  
■ **Figure 7.** Church floor plan, survey © Alexandru BABOŞ, Laura ZAHARIA

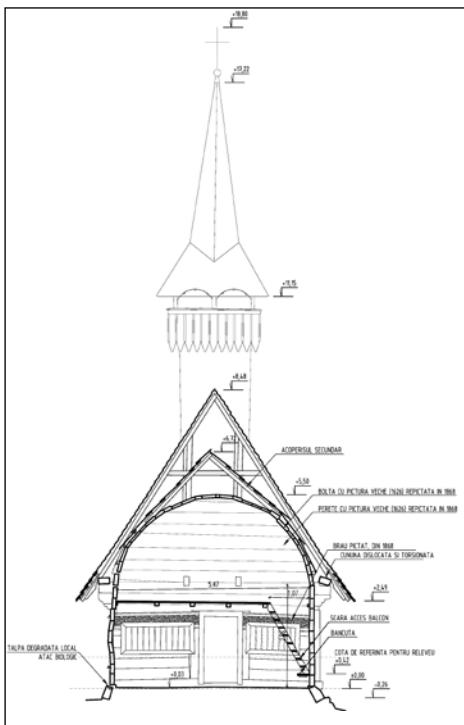
■ **Fig. 8.** Secțiunea transversală, releveu

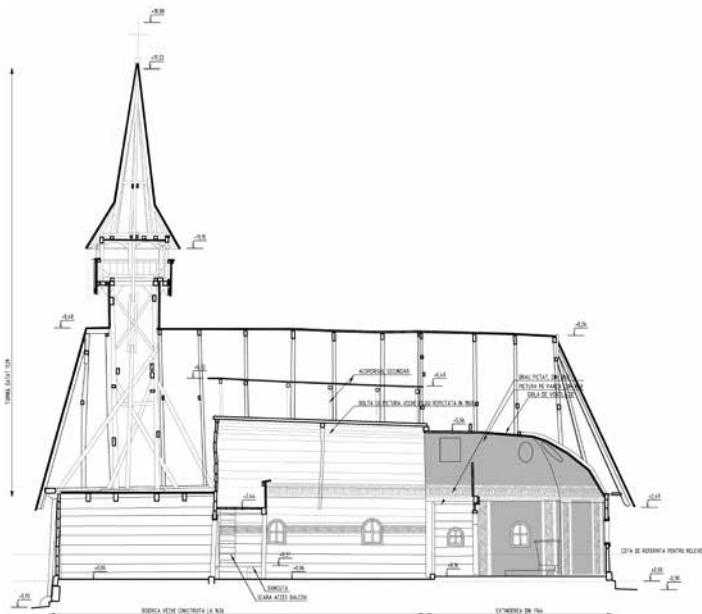
■ Fig. 9. Secțiunea longitudinală, propunere de reabilitare © Alexandru BABOŞ, Laura ZAHARIA

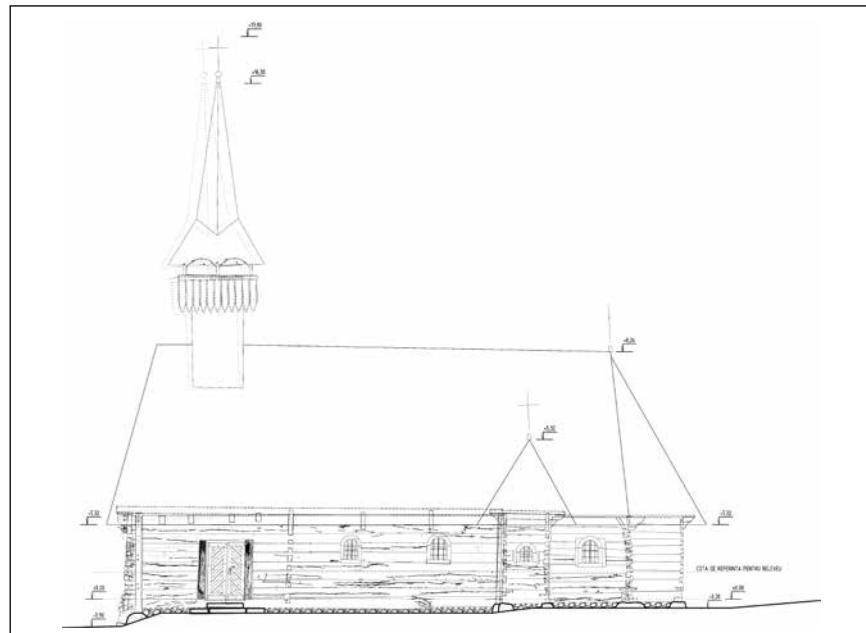
■ **Fig. 10. Fațada sud, propunere de reabilitare © Laura ZAHARIA**

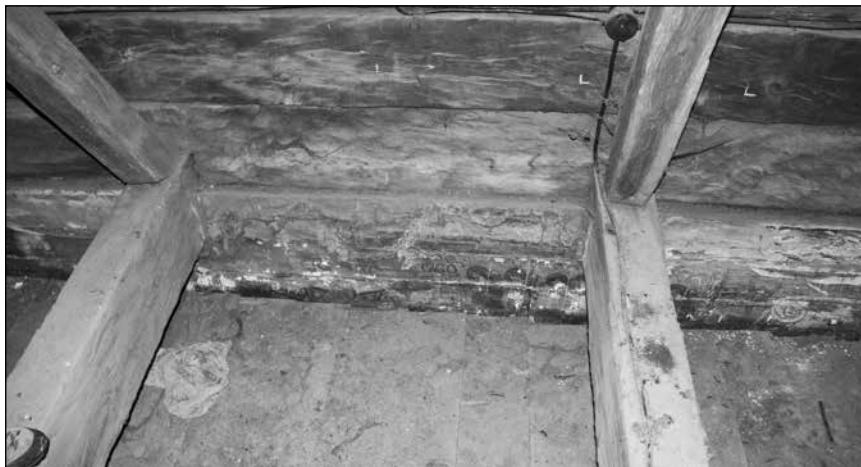
■ Foto. 4. Pictura de la 1626 păstrată în podul pronaosului © Laura ZAHARIA

■ Photo. 4. The 1626 painting preserved in the narthex attic © Laura ZAHARIA

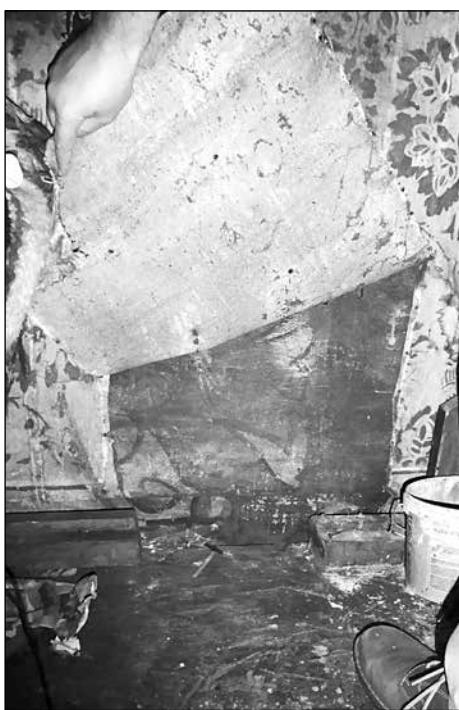
■ **Foto. 5.** Pictura de la 1626 ascunsă sub pânză imprimată care acoperă pereții absidelor laterale © Laura ZAHARIA  
**Photo. 5.** The 1626 painting hidden under the printed canvas covering the walls of the side apses © Laura ZAHARIA

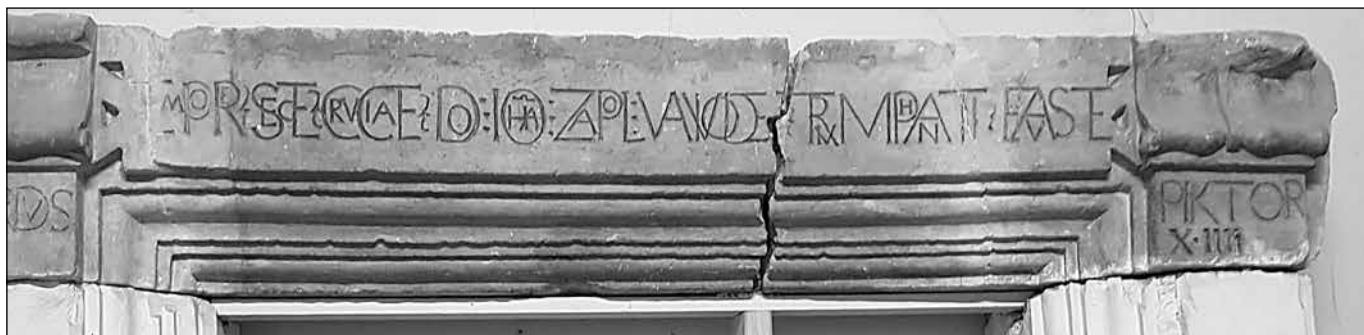
■ Foto. 1. Ancadrament de ușă datat 1514, Casa Bernardus Pictor, piesă existentă în Lapidariul Muzeului Național de Istorie a Transilvaniei © Sabin FĂRCAȘ  
 ■ Photo. 1. Door frame dating from 1514, Bernardus Pictor House; element that can be found in the Lapidarium of the National History Museum of Transylvania  
 © Sabin FĂRCAȘ

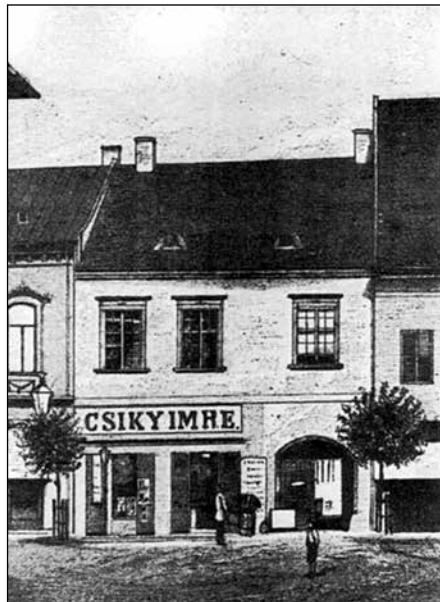
■ **Fig. 2.** Desen după o fotografie de epocă, realizată de Ferenc VERESS în 1859-1860, reprezentând Casa Wolphard-Kakas (BALOGH 1985, fig. 121)

■ **Figure 2.** Drawing after a period photograph by Ferenc VERESS from 1859-1860, representing the Wolphard-Kakas House (BALOGH 1985, fig. 121)

*Fațada dinspre stradă* (fig. 1-2) avea un aspect sobru, simplu și cu vădite intenții de monumentalitate. Este de remarcat deschiderea largă a portiunii carosabile și portalul ce nu se termină la partea superioară cu un arc perfect semicircular. Acest portal s-a pierdut în împrejurări necunoscute. De asemenea, la momentul întocmirii relevației casei, realizat de arhitectul Lajos PÁKEI în 1893, înaintea transformării fațadei, cele două ferestre de la parter nu mai existau, fiind modificate odată cu transformarea încăperilor de jos în magazin. Cele trei ferestre ale etajului sunt mari, mai late decât ferestrele parterului, corespunzătoare importanței încăperilor de la catul de sus, fiind bine proporționate pe suprafața fațadei. Cele două ferestre ale parterului, figurate de Lajos PÁKEI, sunt mai mici și mai simple, având un scut figural în centrul lintelului. Forma ancadramentelor de la etaj este dreptunghiulară, însă cu dimensiuni apropiate de pătrat, creșterea suprafeței ferestrei făcându-se prin creșterea lățimii ei față de cele de la parter și nu prin creșterea înălțimii, limitare datorată înălțimii reduse a încăperilor, care necesitau o încălzire bună în timpul iernii. Din prima perioadă a construcției provin cele trei ancadramente de fereastră de pe fațadă, datează 1534, 1534 și 1536, aflate în lapidariul medieval, precum și ancadramantul de ușă, datat 1541.

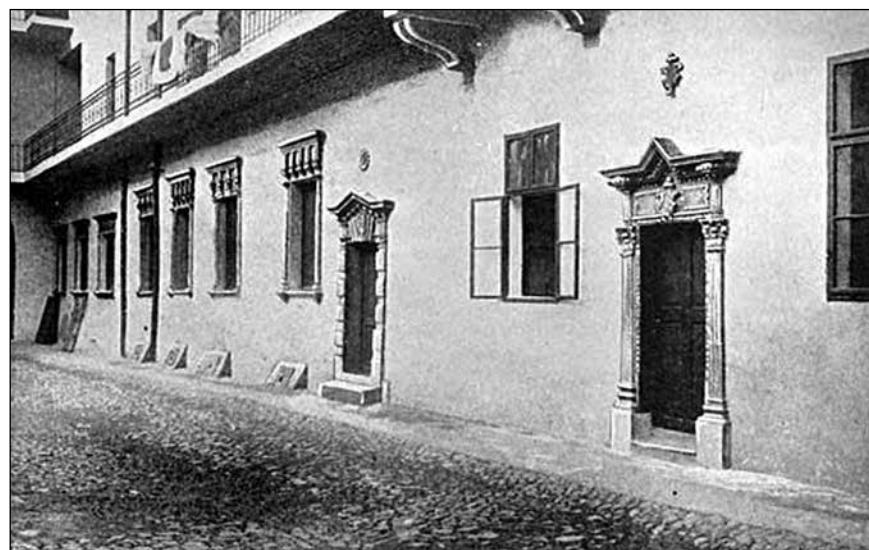
■ **Foto. 2.** Imagine de epocă (început de secol XX) cu fațada dinspre curte, primele trei ferestre (stânga) fiind realizate de pietrarul János SERES între 1576 și 1579, celelalte patru ferestre și cele două ancadramente de ușă aparțin ultimei etape de construcție, între 1590 și 1592 (VERESS 1905)

■ **Photo. 2.** Period photograph (beginning of the 20th century) of the courtyard elevation, the first three windows (left) made by János SERES between 1576 and 1579; the other four windows and the two door frames belong to the final construction phase, between 1590 and 1592 (VERESS 1905)

*Fațada dinspre curte* (foto 2) cuprindea primele două goluri din gangu boltit, unul dintre ele fiind accesul la scara de urcare spre etaj, iar cel de-al doilea fiind accesul în depozit. Ancadramentul ușii de acces în depozit din intrarea carosabilă este realizat în 1579 de pietrarul clujean János SERES și se regăsește în Lapidariul din Muzeul Național de Istorie a Transilvaniei.

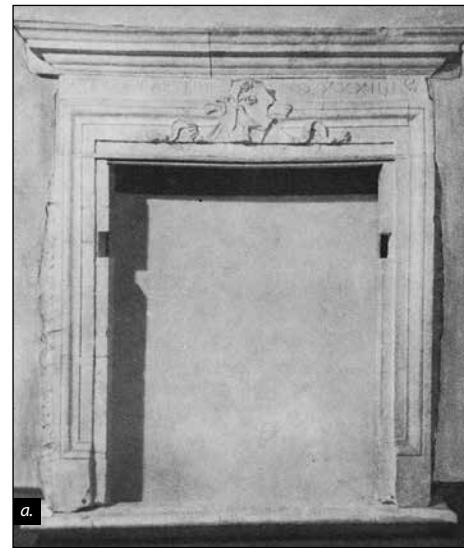
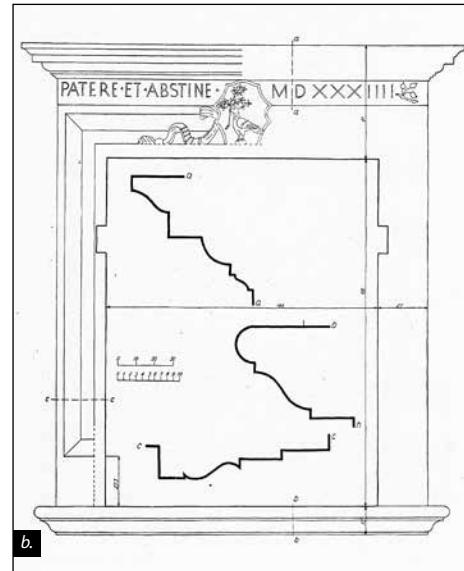
■ **Fig. 3.** Ancadrament de fereastră, situat pe mijlocul fațadei principale, Casa Wolphard-Kakas, datat 1534, meșter pietrar italian, piesă existentă în Lapidariul Muzeului Național de Istorie a Transilvaniei. Dimensiuni: 253 cm înălțime, 204 cm lățime, 21 cm grosime, 188x146 cm în interior. Material: calcar. Inscriptie: PATERE ET ABSTINE MDXXXIII. Blazon Adrian WOLPHARD (BALOGH 1943, 260). Fotografie și desen (SEBESTYÉN 1963, 146-147).

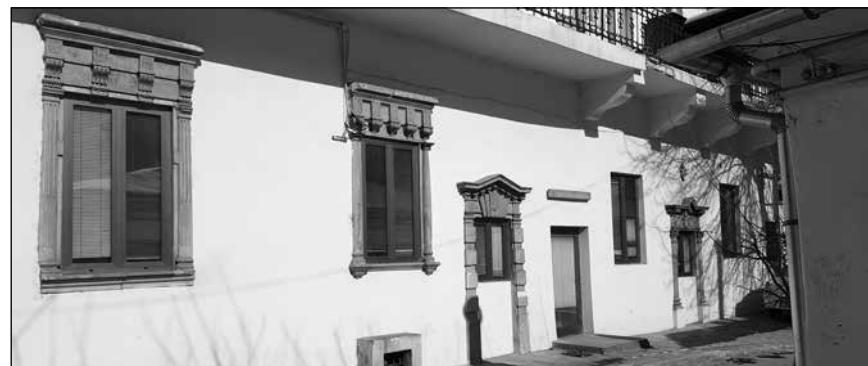
■ Foto. 3. Imagine actuală cu fațada dinspre curte, ancadramente de fereastră și ușă din perioada István KAKAS © Sabin FĂRCĂȘ

■ Photo. 3. Recent photo of the facade facing the courtyard, window and door casings from the István Kakas period, author's photograph

dinspre curtea Casei Wolphard-Kakas (foto 3-4), lipsa întreținerii acestor elemente arhitecturale cu o vechime de peste patru secole, precum și acțiunea factorului uman din ultimele decenii impun o intervenție de urgență pentru stoparea degradării lor și punerea lor în siguranță. Suntem datori să transmitem nealterată și neschimbată această moștenire generațiilor ce vor urma. Acest lucru însă nu este posibil decât dacă acțiunile de conservare sunt realizate la timpul potrivit și cu efortul necesar. Conservarea presupune în primul rând o permanentă întreținere, iar conservarea preventivă, supravegherea permanentă a stării monumentului și întreținerea regulată sunt mijloacele cele mai adecvate pentru a asigura păstrarea monumentelor, operațiunile de refacere sau înlocuire a unor părți din monument fiind excepțiile de la regulă. Lipsa supravegherii și a întreținerii permanente în cazul nostru o observăm dacă este să comparăm imagini de epocă realizate la începutul secolului al XX-lea cu imaginile de azi. Această comparație evidențiază faptul că, vreme de patru secole, ancadramentele de pe fațada curții interioare s-au păstrat foarte bine, însă în ultimele decenii au suferit deteriorări importante. Mai jos sunt prezentate câteva dintre ancadramentele care prezintă degradări vizibile apărute recent.

On the other hand, in the case of the *nine frames preserved in situ* (eight of them visible in the inner courtyard), in their original position on the elevation facing the courtyard of the Wolphard-Kakas House (Photos 3 and 4), the lack of maintenance of these architectural elements, that are over four centuries old, as well as the contribution of the human factor in the past decades, call for emergency intervention in order to stop their degradation and to secure them. It is our duty to transmit this legacy unaltered and unchanged to the generations to come. This is, however, only possible if preservation measures are taken at the right time and with the necessary effort. Preservation involves primarily permanent maintenance, and *preventive preservation, the permanent monitoring of the historic building's state, as well as regular maintenance are the most adequate means to preserve historic buildings*, while operations to recreate or replace some parts of the historic building are exceptions to the rule. In our case, the lack of monitoring and permanent maintenance is noticeable if we compare period photographs from the beginning of the 20<sup>th</sup> century to photos from today. This comparison highlights the fact that for four centuries the frames on the inner courtyard elevation were preserved very well, but in the last decades they have suffered significant damage. Below are some of the frames that show recent visible degradation.

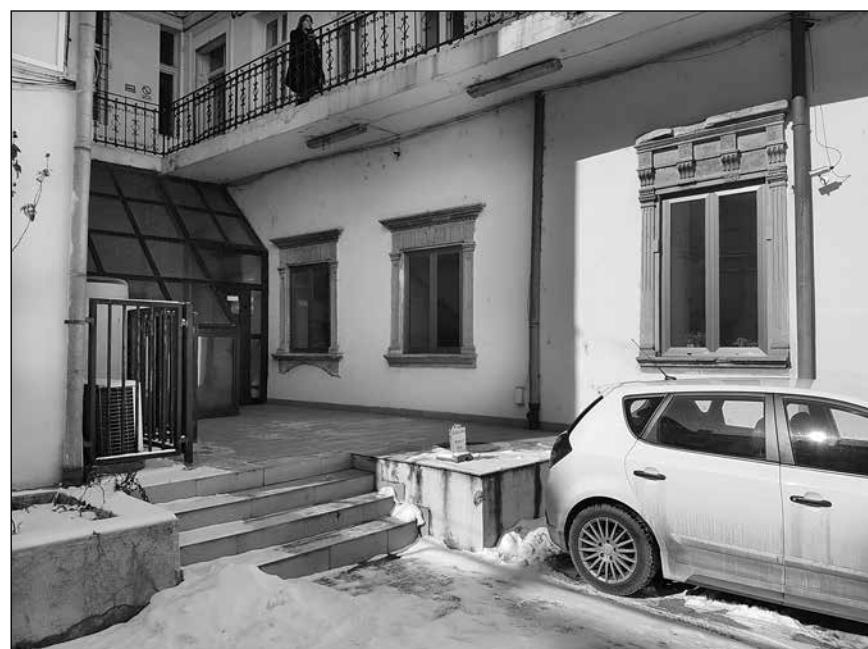
■ Foto. 4. Imagine actuală cu fațada dinspre curte. Primele două ancadramente din stânga imaginii aparțin perioadei Stephan WOLPHARD, iar al treilea ancadrament perioadei István KAKAS © Sabin FĂRCĂȘ

■ Photo. 4. Recent photo of the courtyard elevation. The first two frames on the left of the image belong to the Stephan WOLPHARD period, while the third to the István KAKAS period © Sabin FĂRCĂȘ

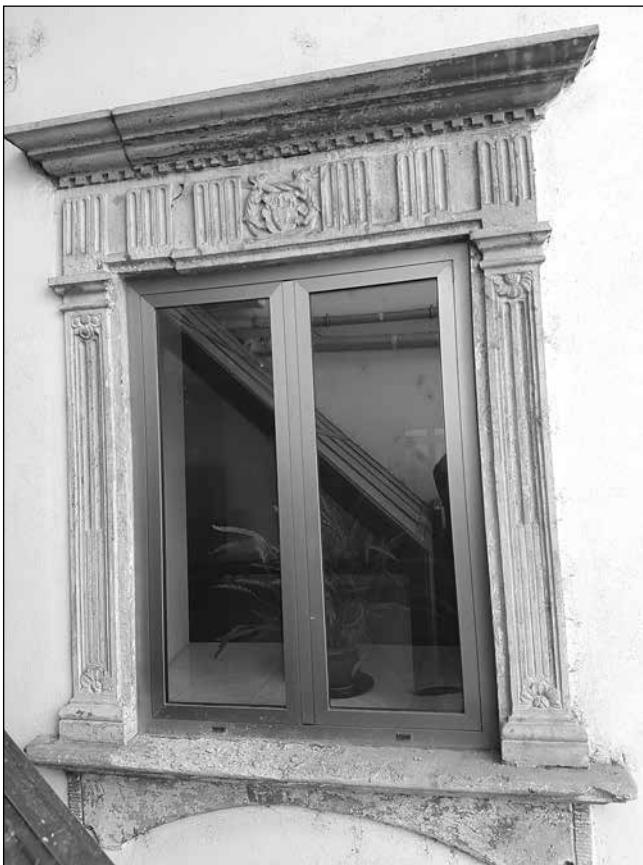
■ **Foto. 5.** Ancadrament de fereastră realizat între 1576-1579, perioada Stephan WOLPHARD, existent pe fațada dinspre curte, ancadramentul situat deasupra intrării boltite de acces către pivniță © Sabin FÂRCAȘ  
 ■ **Photo. 5.** Window fame made between 1576 and 1579, Stephan WOLPHARD period, found on the courtyard elevation, frame located above the vaulted cellar entrance © Sabin FÂRCAȘ

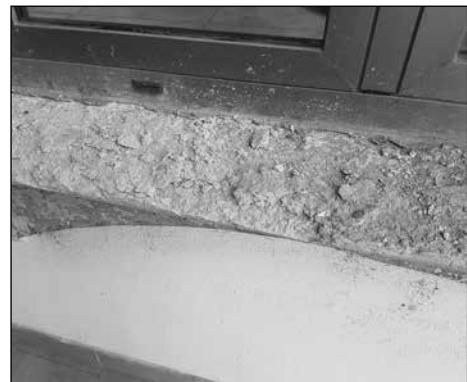
■ **Foto. 6.** Detaliu ancadrament de fereastră foto 5, baza ancadramentului © Sabin FÂRCAȘ  
 ■ **Photo. 6.** Detail of window frame (from Photo 5), frame lintel © Sabin FÂRCAȘ

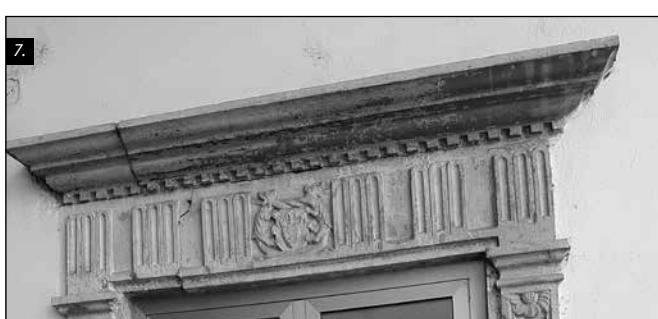
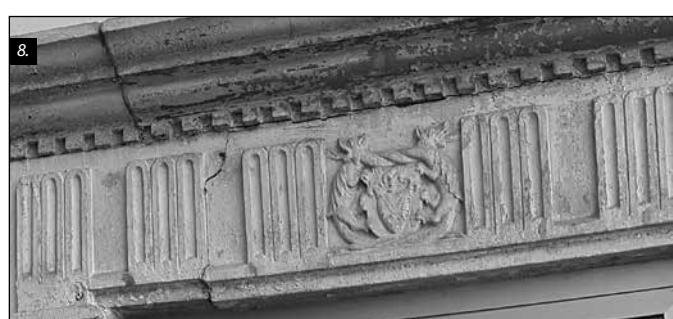
■ **Foto. 7-8.** Detaliu ancadrament de fereastră foto 5, friza ancadramentului © Sabin FÂRCAȘ  
 ■ **Photo. 7-8.** Detail of window frame (from Photo 5), frame frieze © Sabin FÂRCAȘ

În imaginea de detaliu (foto 8) se observă că stratul de vopsea este și el fisurat între friză și cornișă, datorită deplasării frizei, ceea ce poate indica o fisurare ulterioară aplicării ultimului strat de vopsea. Putem astfel presupune că această degradare a apărut în ultimii treizeci de ani.

The frieze is cracked and slightly shifted (Photo 7). In the period photograph, this crack may be present, but it is not visible. The detail photograph (Photo 8) shows that the paint layer is also cracked between the frieze and the cornice, because of the shifted frieze, which may indicate that the crack appeared after applying the final paint coat. We can therefore assume that this degradation occurred in the last thirty years.
