■ European Union Funding for Historic Building Conservation.

Normality and Tsunami in Harghita County

# Transsylvania Nostra

■ **Abstract:** In Romania, historic buildings are practically “starved to death” due to the shortage of funds needed for their maintenance and conservation. Thus, few experts work in this profession. Sometimes European Union funds sweep through some of the historic buildings as a tsunami and each time the abundance of money causes more harm than the lack of it. The article presents the lessons learned from the use of smaller – so technically less damaging – EU funds in a field where, due to local efforts, there are more funds for historic buildings than the Romanian average...

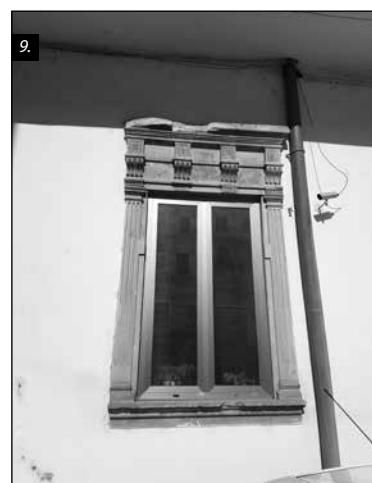
9.

- **Foto. 9.** Ancadrament de fereastră realizat între 1590-1592, perioada István KAKAS © Sabin FĂRCAȘ
- **Foto. 10.** Ancadrament de fereastră realizat între 1590-1592, perioada István KAKAS, fotografie de epocă (BALOGH 1985, fig. 149)

- **Photo. 9.** Window frame made between 1590 and 1592, István KAKAS period © Sabin FĂRCAȘ
- **Photo. 10.** Window frame made between 1590 and 1592, István KAKAS period, period photograph (BALOGH 1985, fig. 149)

Primul *ancadrament de fereastră* din cele patru realizate între 1590 și 1592, în perioada lui István KAKAS (foto 9), cu montanți tip pilastru, prezintă degradări recente la cornișă, cu pierderi semnificative de material care nu se regăsesc în imaginea de epocă (foto 10).

The first *window frame* of the four made between 1590 and 1592, during the István KAKAS period (Photo 9), with pilaster-type jambs, shows recent degradation on the cornice, with significant loss of material that is not found in the period photograph (Photo 10).

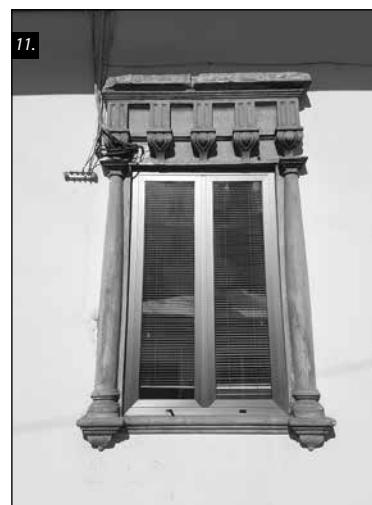
11.

- **Foto. 11.** Ancadrament de fereastră realizat între 1590-1592, perioada István KAKAS © Sabin FĂRCAȘ
- **Foto. 12.** Ancadrament de fereastră realizat între 1590-1592, perioada István KAKAS, fotografie de epocă (BALOGH 1985, fig. 146)

- **Photo. 11.** Window frame made between 1590 and 1592, István KAKAS period © Sabin FĂRCAȘ
- **Photo. 12.** Window frame made between 1590 and 1592, István KAKAS period, period photograph (BALOGH 1985, fig. 146)

Al treilea *ancadrament de fereastră* din seria celor patru realizate între 1590-1592 (foto 11), cu montanți tip semicoloañă, prezintă degradări la cornișă cu pierderi semnificative de material care nu se regăsesc în imaginea de epocă (foto 12). Degradările nu sunt recente, fiind acoperite cu un strat de vopsea. De asemenea, se remarcă degradarea frizei ancadramentului prin executarea unor găuri pentru introducerea unor cabluri (foto 13).

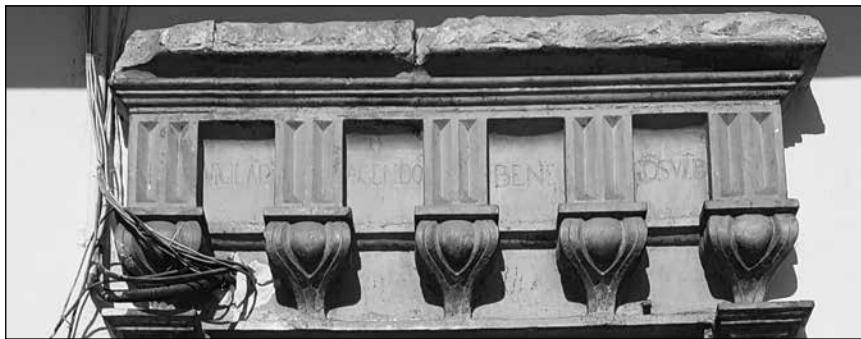
■ Foto. 13. Detaliu foto 11 © Sabin FĂRCAŞ  
■ Photo. 13. Detail of Photo 11 © Sabin FĂRCAŞ

Se observă că degradările sunt relativ recente, vizualizând zona de ruptură a cornișei, cu structura pietrei expusă, fără strat de acoperire. Degradările mai vechi, cum este lipsa de material de la solbanc, sunt acoperite cu vopsea.

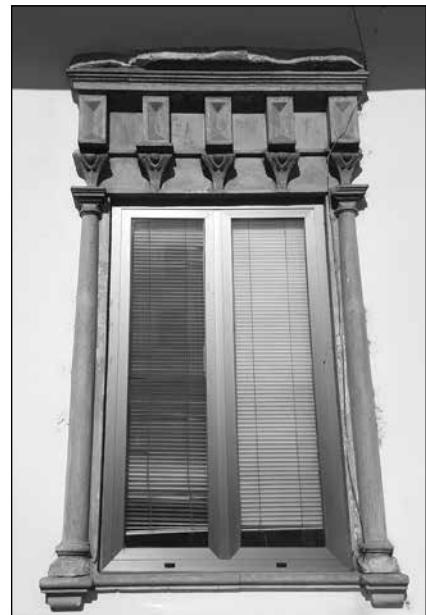
■ Foto. 14. Ancadrament de fereastră realizat între 1590-1592, perioada István KAKAS  
© Sabin FĂRCAŞ  
■ Photo. 14. Window frame made between 1590 and 1592, István KAKAS period © Sabin FĂRCAŞ

Al patrulea *ancadrament de fereastră* din seria celor patru realizate între 1590-1592 (foto 14), cu montanți tip semicoloañă, prezintă degradări la cornișă cu pierderi semnificative de material care nu se regăsesc în imaginea de epocă (foto 15). Se observă că degradările sunt relativ recente, zona de ruptură a cornișei este cu structura pietrei expusă, fără strat de acoperire (foto 16). De asemenea, baza montanților este degradată, cu lipă de material prin exfoliere/dezaggregare.

The fourth *window frame* in the series of four made between 1590 and 1592 (Photo 14), with engaged column-type jambs, shows degradation on the cornice with significant loss of material that is not present in the period photograph (Photo 15). The degradations are relatively recent, the broken surface of the cornice area has exposed stone without any coating (Photo 16). Moreover, the base of the jambs is damaged, showing loss of material through exfoliation/weathering.

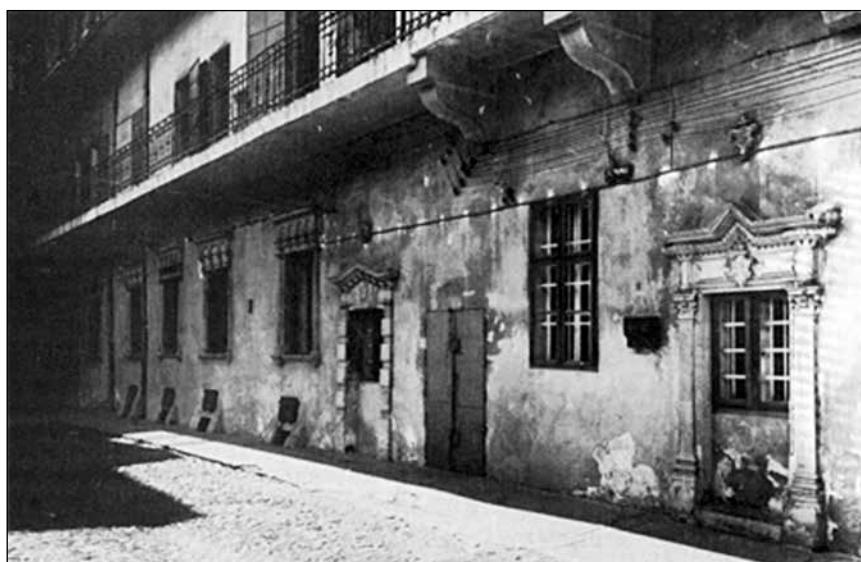
■ Foto. 17. Imagine de epocă cu fațada dinspre curte, începutul secolului al XX-lea (BALOGH 1985, fig. 145)  
■ Photo. 17. Period photograph of the courtyard elevation, beginning of the 20th century (BALOGH 1985, fig. 145)

III. Today there are no traces of rising damp on the elevation, but we can observe large spots caused by rising damp at the base of the elevation and on the elevation itself in one of the period photographs (Photo 17). If the last coat of paint applied to the frames was an oil-based paint that sealed the surface with a waterproof film, and if there was rising damp, part of the degradation with loss of material can be explained by this series of factors.

III. Astăzi nu sunt prezente urme de umiditate ascensională pe fațadă, însă într-o imagine de epocă (foto 17) observăm la baza fațadei și pe fațadă pete mari datorate umidității ascensionale. Dacă ultimul strat de vopsea aplicat pe ancadramente a fost o vopsea pe bază de ulei, care a închis suprafața cu o peliculă impermeabilă și dacă a existat umiditate ascensională, o parte din degradările cu pierderi de material pot fi explicate prin acest cumul de factori.

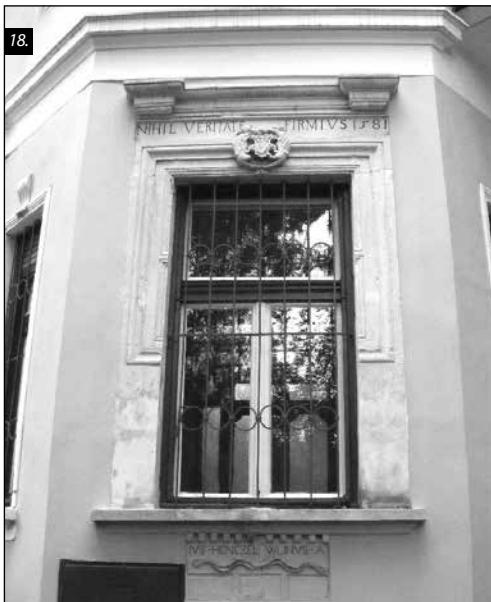
■ Foto. 18. Ancadrament de fereastră, 1581, perioada Stephan WOLPHARD, rezidit pe fațada casei Pákei © Sabin FĂRCAȘ

■ Photo. 18. Window frame, 1581, Stephan WOLPHARD period, refitted on the elevation of the Pákei House © Sabin FĂRCAȘ

*Ancadramentul de fereastră din anul 1581, care azi se regăsește pe fațada clădirii Facultății de Psihologie, fosta Casă Pákei Lajos (foto 18), se prezintă într-o stare relativ bună, iar propunerile de conservare sunt minime, dată fiind situația explicată mai jos.*

The window frame dating from 1581, today found on the elevation of the building of the Faculty of Psychology, the former Pákei Lajos House (Photo 18), is in a relatively good state, and the proposed preservation measures are minimal, given the situation explained below.

The Babeș-Bolyai University of Cluj-Napoca, the owner of the building at 37 Republicii Street, through its administrative service, renovates, when necessary, the buildings it has in its care. The building of the Faculty of Psychology, the former Pákei House, was renovated in the past few years; the frames on the elevation were cleaned as well. The major problem with the historic buildings in the care of the University is that the renovation works are carried out by construction companies that have excellent painters but no active conservation specialists. Thus, the cleaning of the stone elements is often done by mechanical means (angular grinder/grinder with wire brush attachment), the marks left by the circular wire brush being visible on the surface of the frames (Photo 19). Cleaning is most often done by ignoring any existing coating or patina, in order to obtain a stone surface as clean as possible. Today, the frames of the Pákei House are clean and have undoubtedly never been so clean, not even when they were refitted into this building at the end of the 19<sup>th</sup> century, making it impossible to carry out a stratigraphic study. I believe this to be a major loss caused by the ignorance of some benevolent workers, who lack, however, basic notions about the preservation of built heritage, as well as by the lack of supervision by the authorities in charge of ensuring compliance with heritage laws.

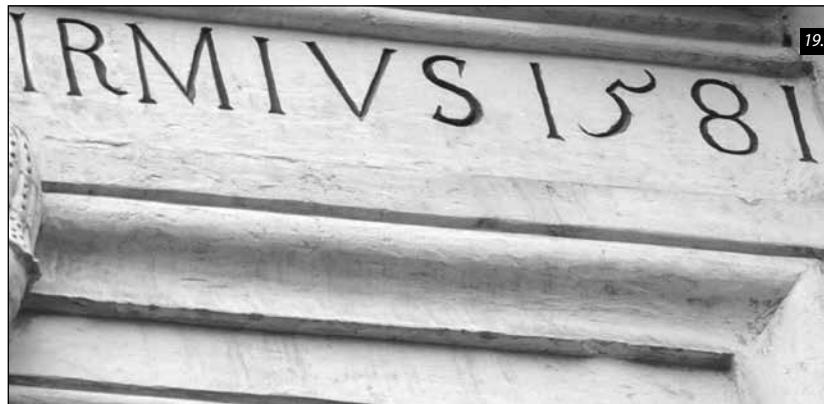
■ Foto. 19. Detaliu ancadrament de fereastră rezidit pe fațada casei Pákei © Sabin FĂRCAȘ

■ Photo. 19. Detail of the window frame refitted on the elevation of the Pákei House © Sabin FĂRCAȘ

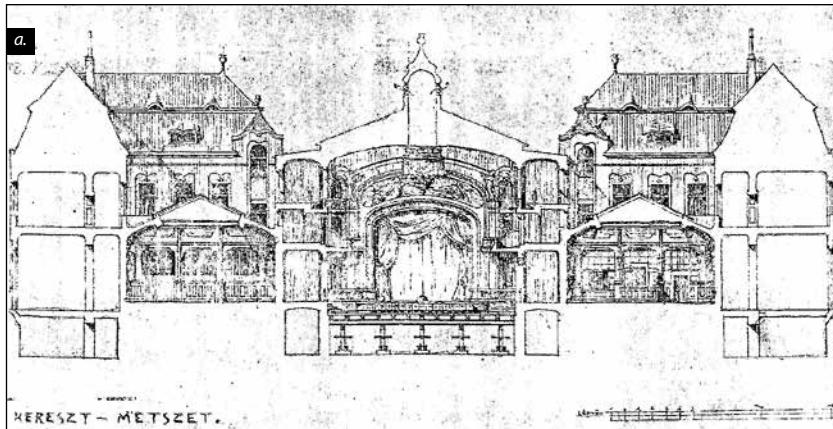
■ Fig. 1. Planurile originale (A nagybányai vígadó..., 1906)  
■ Figure 1. Original designs (A nagybányai vígadó..., 1906)

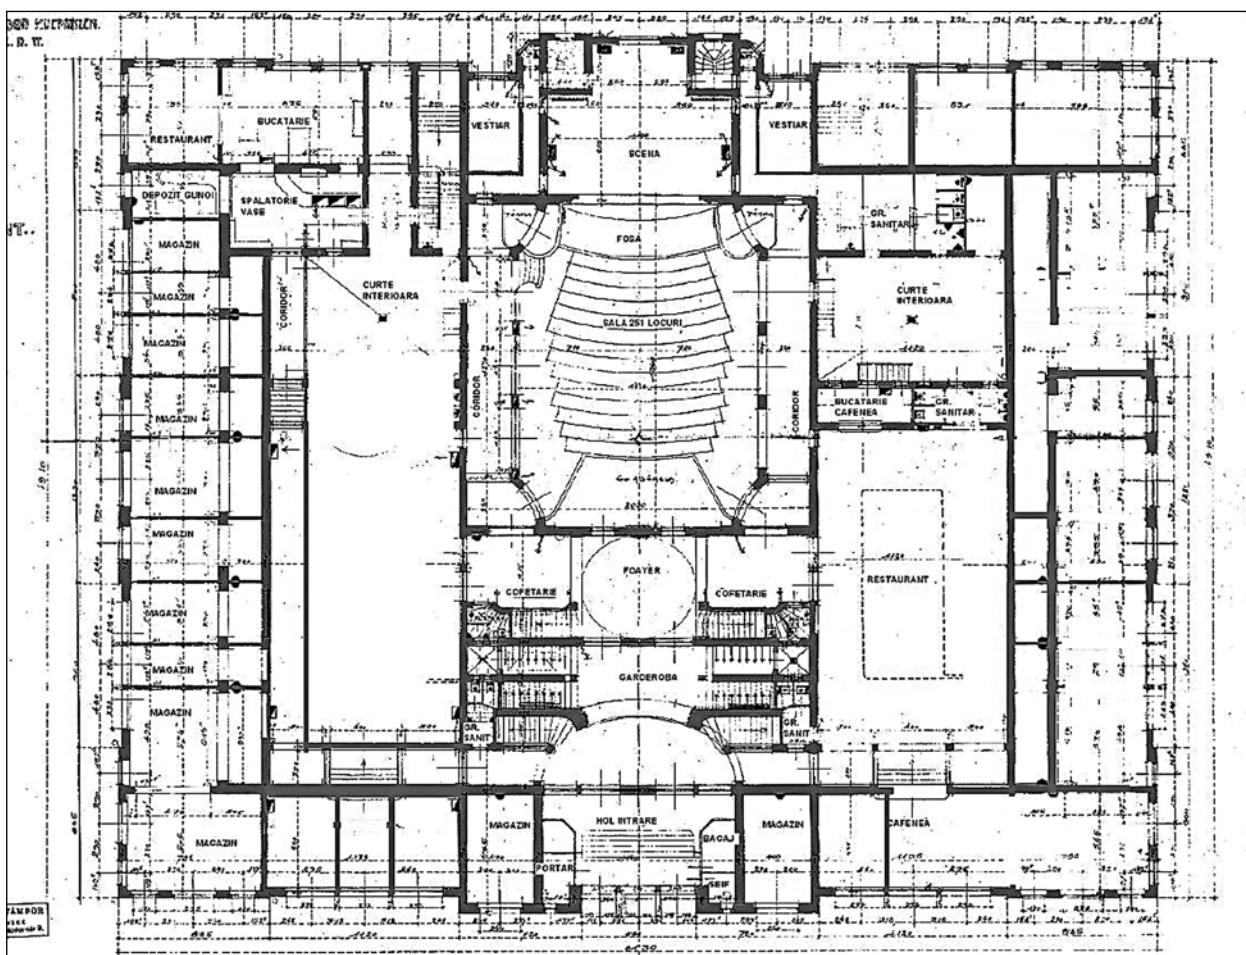
■ Fig. 2. Planul clădirii executate, reconstituit din planul original, vederi, fotografii și descrieri © VÁRADY Enikő (pe baza AUNER 2015)

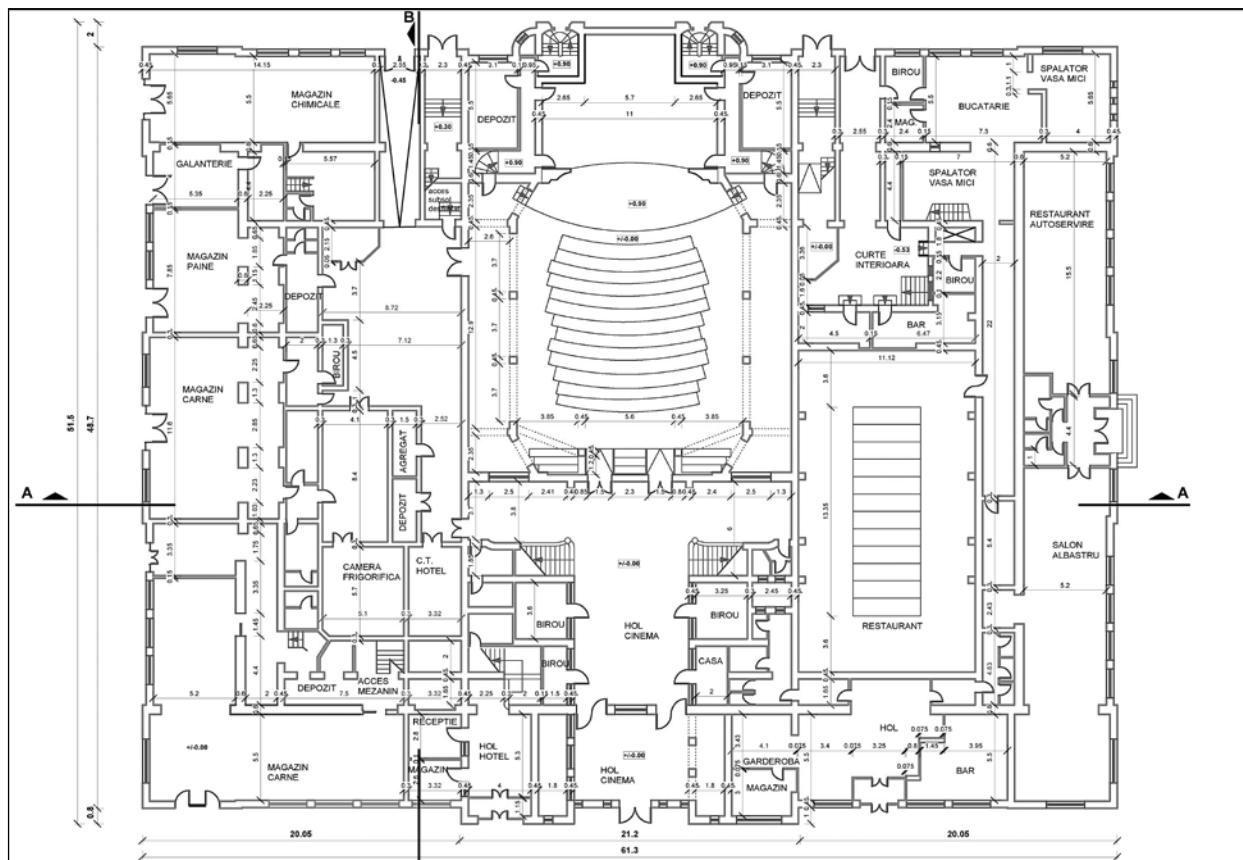
■ Fig. 3. Relevu 2006 © Architel SRL  
■ Figure 3. The 2006 survey © Architel SRL

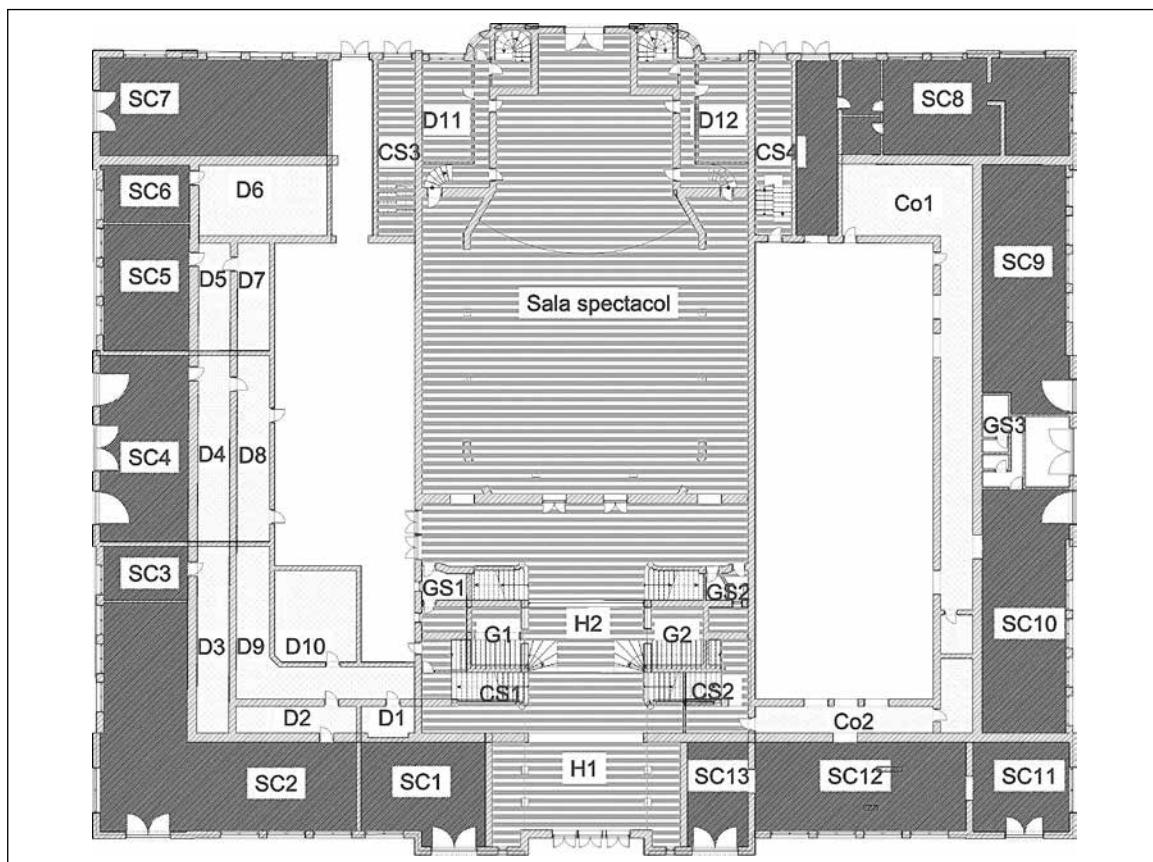
■ Fig. 4. Plan parter, hașurat conform sistemului de valori atribuit din punct de vedere al intervențiilor © VÁRADY Enikő  
 ■ Figure 4. Ground floor plan, shaded according to the value system conferred from the point of view of the interventions © VÁRADY Enikő

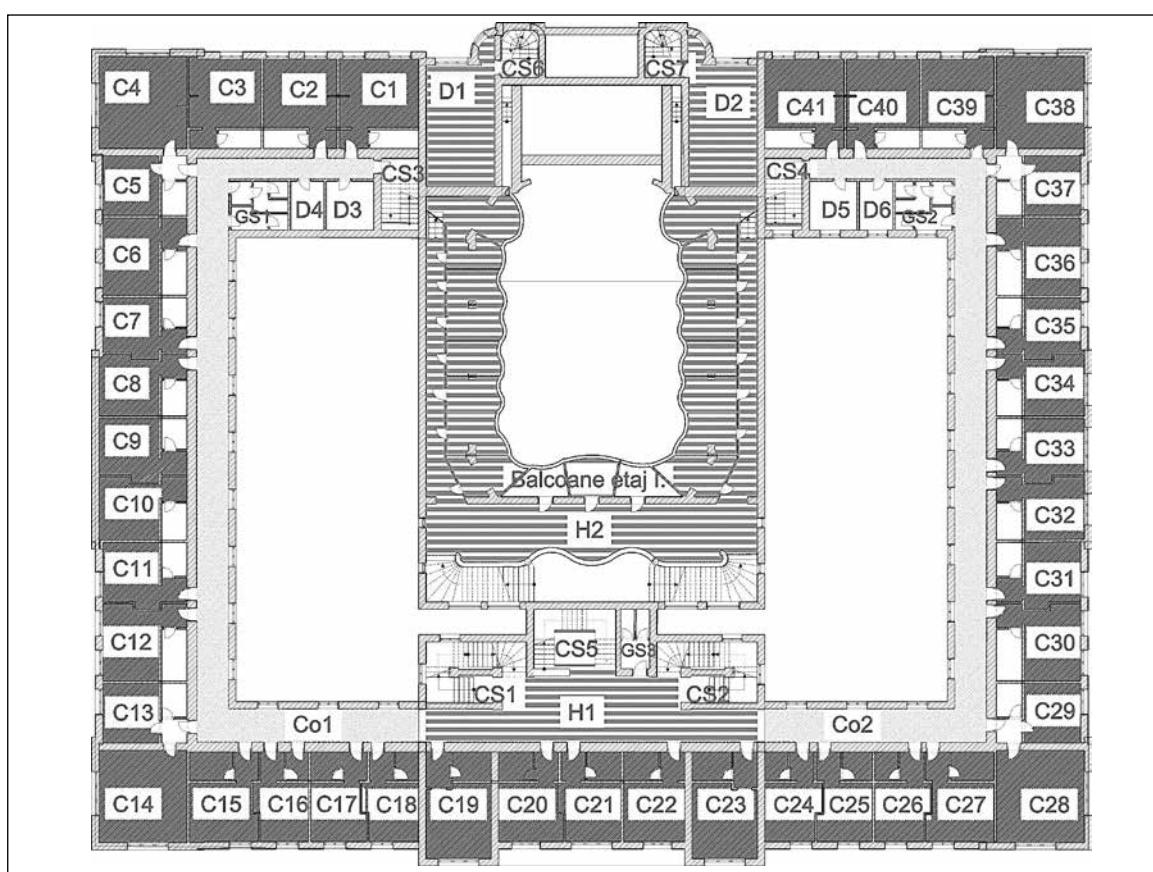
■ Fig. 5. Plan etaj I, hașurat conform sistemului de valori atribuit din punct de vedere al intervențiilor © VÁRADY Enikő  
 ■ Figure 5. First floor plan, shaded according to the value system conferred from the point of view of the interventions © VÁRADY Enikő

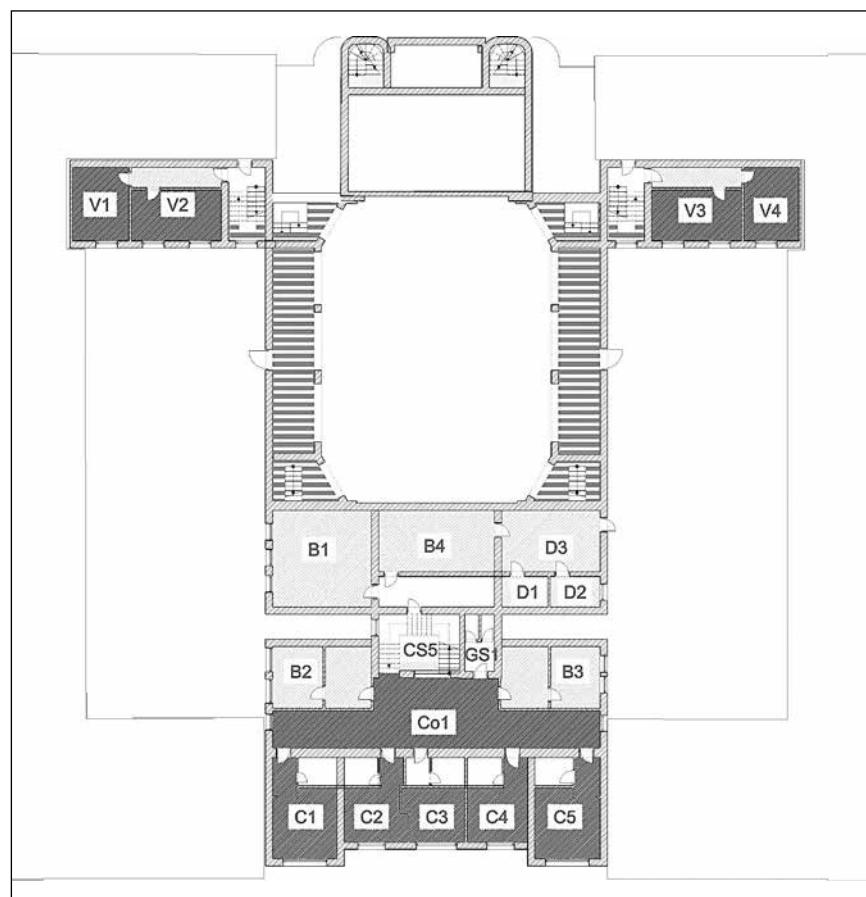
■ Fig. 6. Plan etaj II, hașurat conform sistemului de valori atribuit din punct de vedere al intervențiilor  
© VÁRADY Enikő

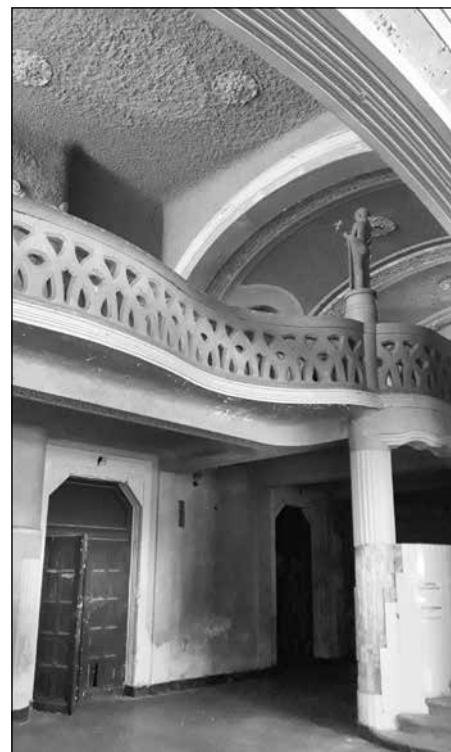
■ Foto 4. Starea actuală foyer cinematograf © VÁRADY Enikő, 2018

■ Photo 4. Current state of the cinema foyer © VÁRADY Enikő, 2018

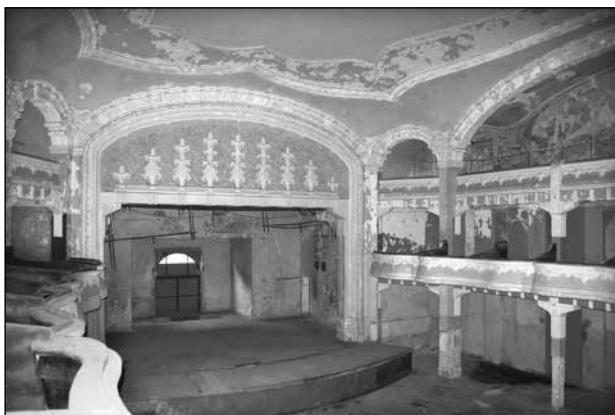
■ Foto 5. Starea actuală sala de spectacol © VÁRADY Enikő, 2018  
 ■ Photo 5. Current state of the auditorium © VÁRADY Enikő, 2018
