■ VÁRADY Enikő¹

Historical Study,
Inventory of Values
for the Rehabilitation
and Interior Design
of the Sfântul Ștefan
Complex in Baia Mare

■ **Abstract:** The article focuses on the proposed interventions for the rehabilitation (and redesign) of the interior spaces in the Ștefan Complex (also known as Minerul) in Baia Mare, having in mind the inventory of values, developed on criteria of authenticity and original value. The ensemble, listed as a historic building, is composed of a hotel, restaurant units, café, bar, commercial spaces, and an auditorium. The design underwent many renovations and functional alterations until the recent exterior rehabilitation. At present, the interiors are heavily degraded.

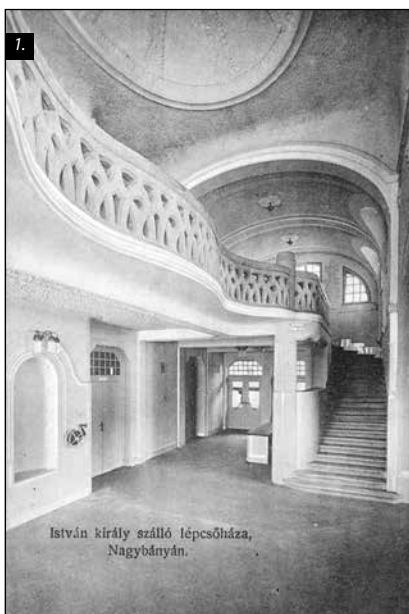
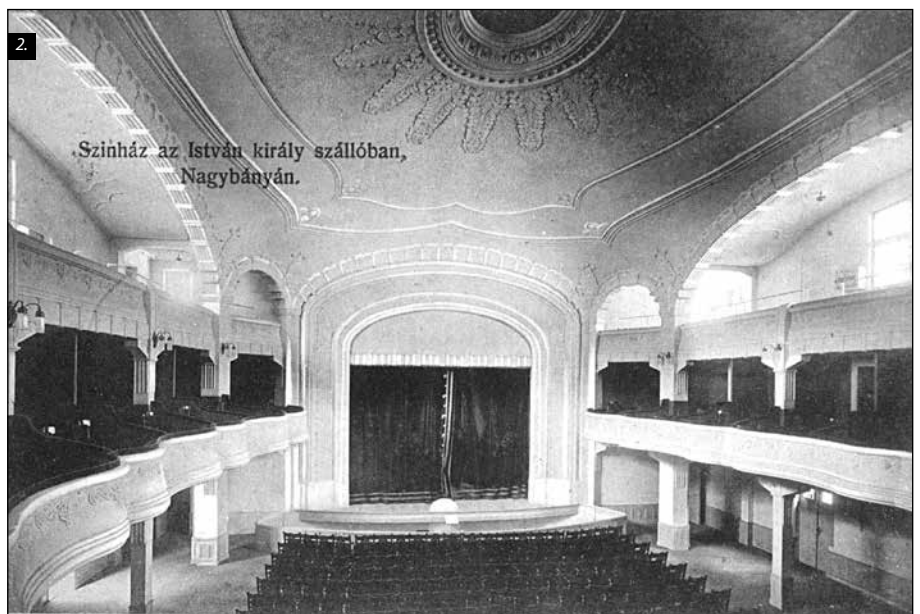
■ Foto 1. Holul și scara sălii de spectacol, carte poștală (Magyar Kereskedelmi...)

István király szálló lépcsőháza,
Nagybányán.

Színház az István király szállóban,
Nagybányán.

■ Photo 1. The hallway and stairway of the auditorium, postcard (Magyar Kereskedelmi...)

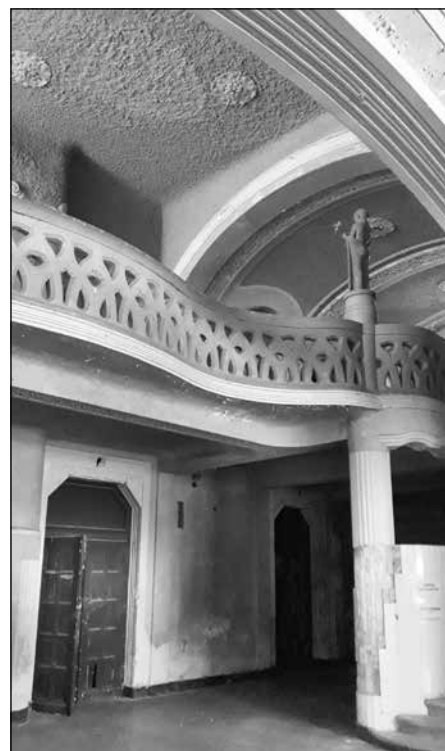
■ **Foto 4.** Starea actuală foyer cinematograf © VÁRADY Enikő, 2018

■ **Photo 4.** Current state of the cinema foyer © VÁRADY Enikő, 2018

■ As a result of the above, the superficial conclusion could be that only the cinema area (including the entrance hall, waiting hall, the staircases, the auditorium, and the balconies) contributes to the architectural value of the construction, since it is only here that the constructive and decorative features specific to the secession style are still found, original designs by architects Zoltán BÁLINT and Lajos JÁMBOR.

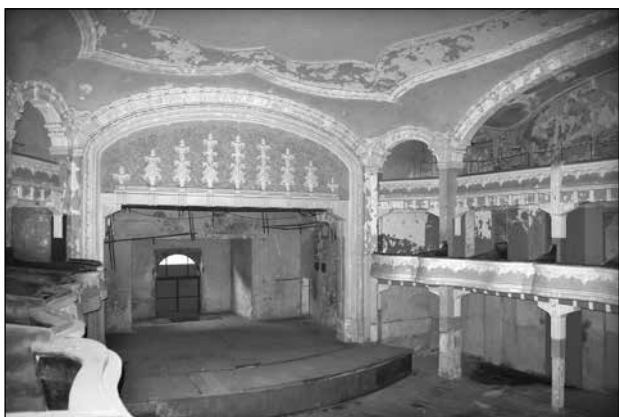
■ Foto 5. Starea actuală sala de spectacol © VÁRADY Enikő, 2018
■ Photo 5. Current state of the auditorium © VÁRADY Enikő, 2018

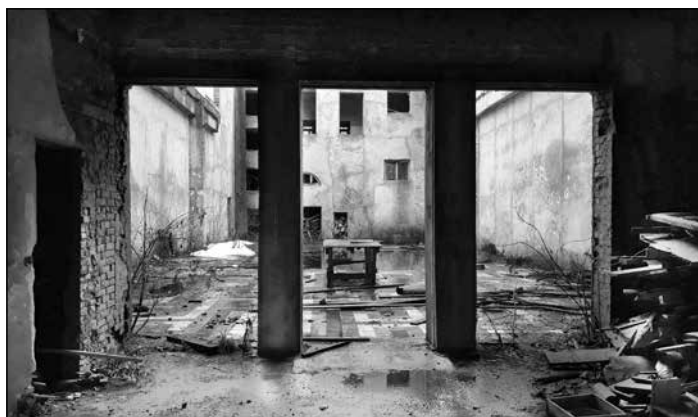
■ Foto 6. Locul restaurantului © VÁRADY Enikő, 2018
■ Photo 6. Restaurant area © VÁRADY Enikő, 2018
